朝阳街道前埠口村百脉湖大街以北 小辛河以南地块土壤污染状况调查 报告

委托单位：高密市朝阳街道前埠口社区居民委员会

编制单位：潍坊优特检测服务有限公司

二〇二〇年十二月

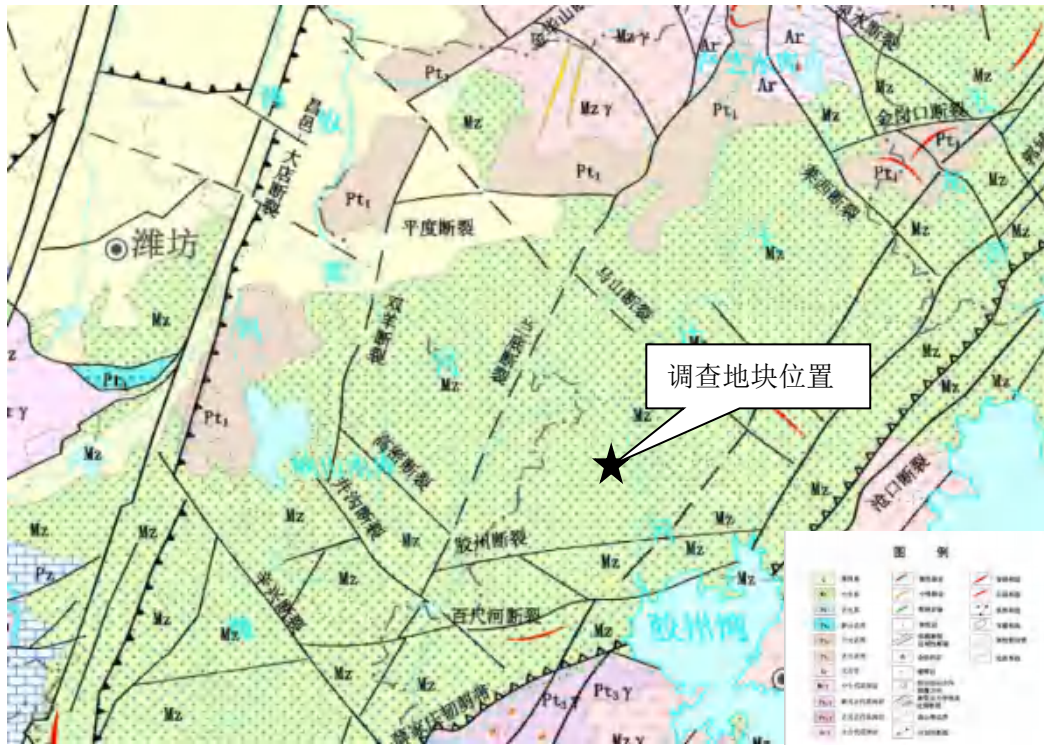
图 3.1-2 区域构造地质图 (1:50 万)

辖区内以盆地沉降中心形成的高密凹陷和受东西向断裂控制形成的柴沟凸起，组成市域内“丁”字形构造格架。高密凹陷包括柴沟至胶州市以北，平度城以南，西起沂沭断裂带的景芝断裂，东至即墨——朱吴断裂；区内古老结晶基底埋深，大都在 7000 米以上。柴沟凸起包括胶州——柴沟和二十里介——百尺河之间的地区，为一受东西向断裂构造控制的断块凸起带，宽约 15 公里。区内结晶地理埋深大约 2000 米。区域构造地质图如下。

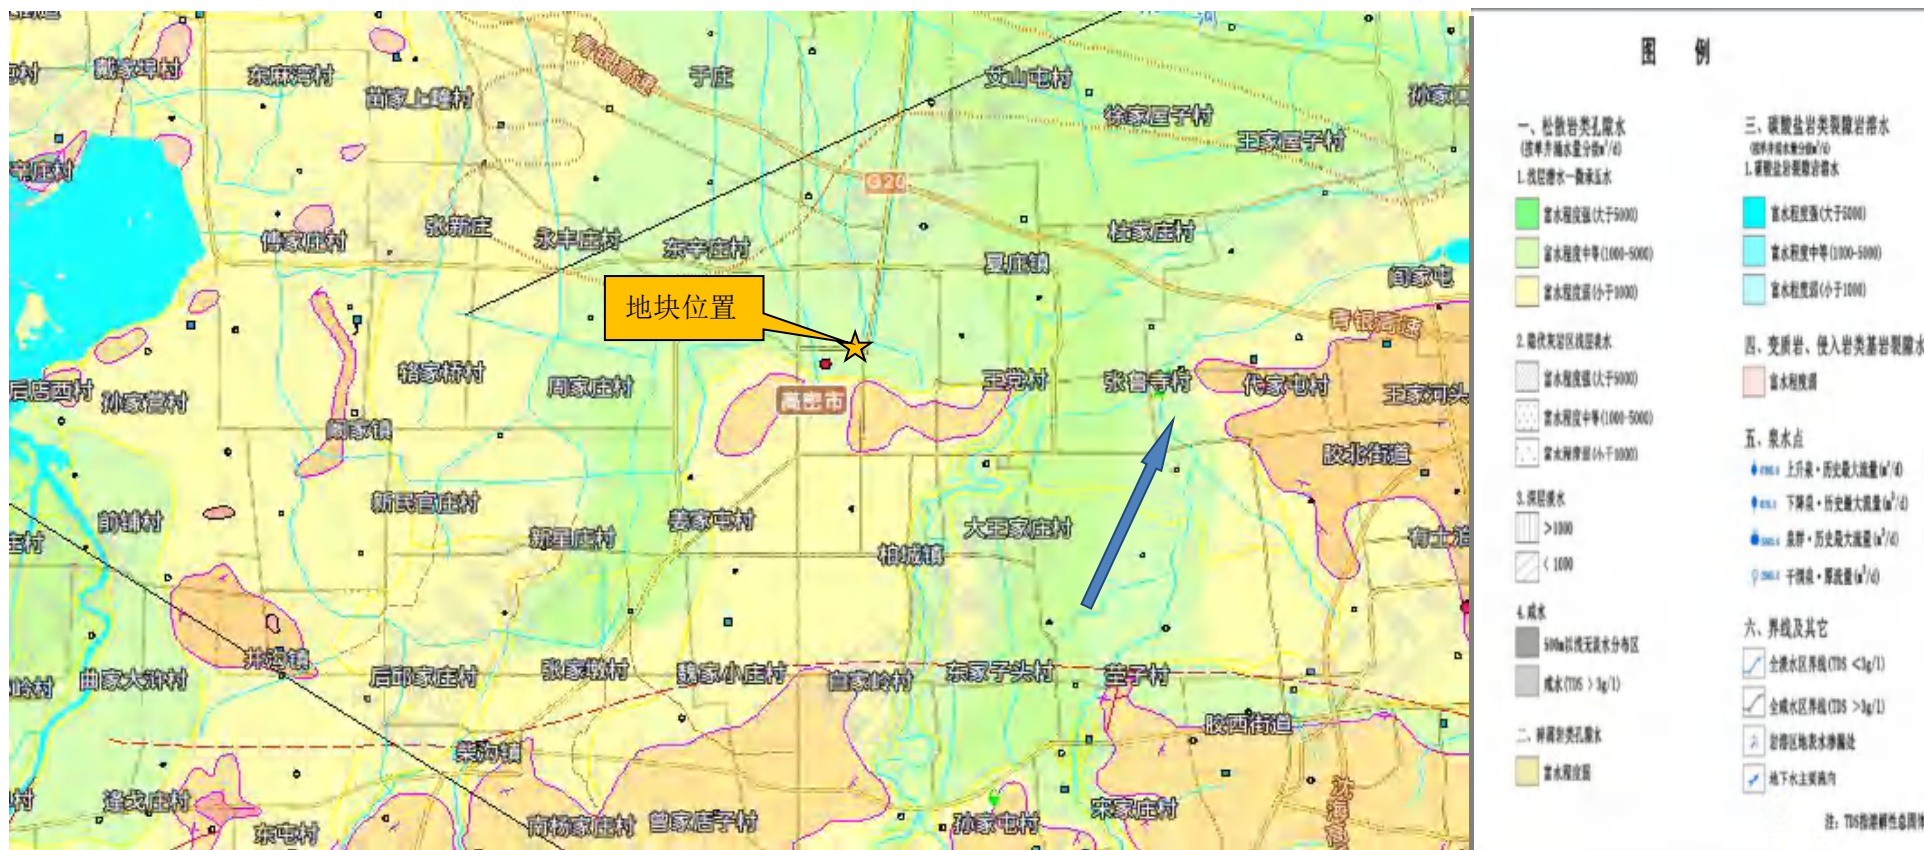
图 3.1-3 该地区水文地质图 (1:20 万)

高密市铁路以南为砂质页岩、砂质粘土与砂砾，有较大的自然坡度，一般为 1-3%，地下水水位 3 米左右；铁路以北至糖厂，除表层 0.3 米耕土外，以下为粘土、亚粘土，土质含有一定数量的姜石，自然坡度为 2%，地下水位较高，一般在 1.5 米左右。该地区水文地质图如下。

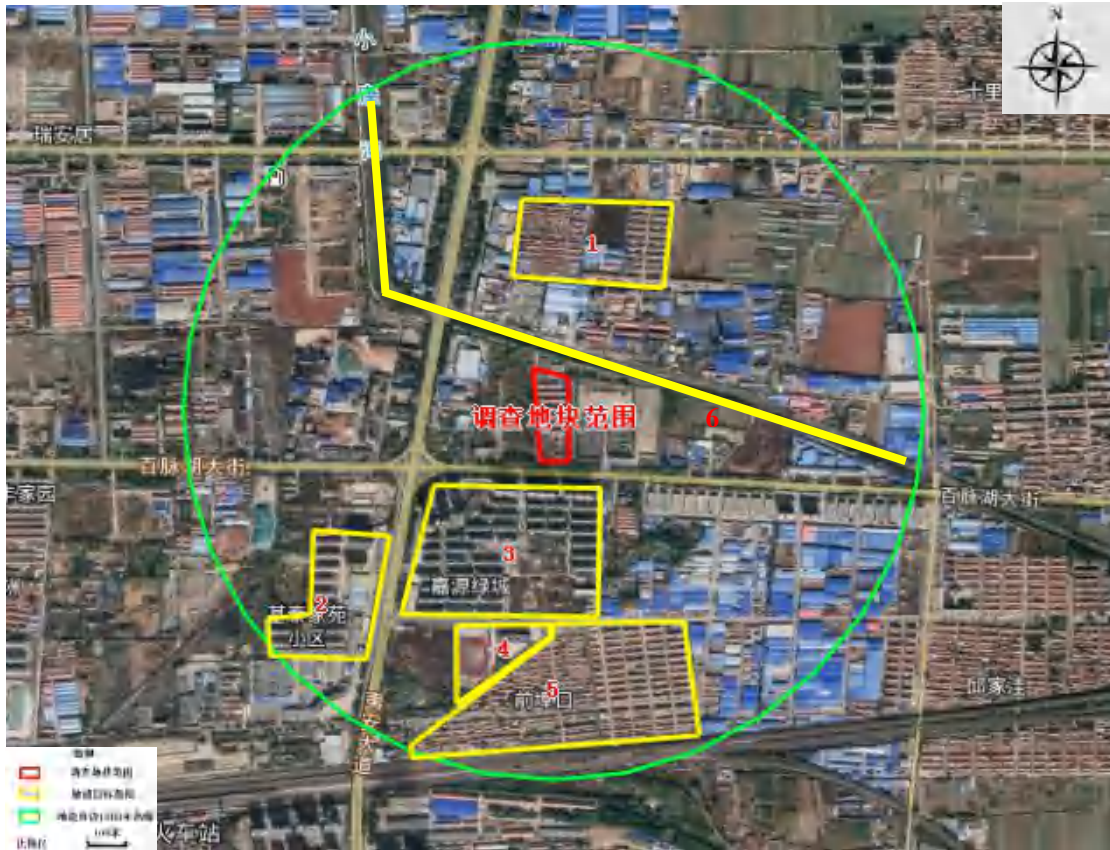
图 3.2-1 调查地块周边敏感目标分布图

该调查地块位于高密市朝阳街道前埠口村百脉湖大街以北，小辛河以南。地块周边 1000m 范围内居民区、学校、医院等环境敏感目标分布见图 3.2-1，表 3.2-1。

序号	敏感目标名称	方位	距离 (m)
1	十里堡新村	N	250
2	基泰家苑小区	SW	450
3	今日星城小区	S	隔路相邻
4	高密市第四实验小学	SW	500
5	前埠口村	S	500
6	小辛河	N	80

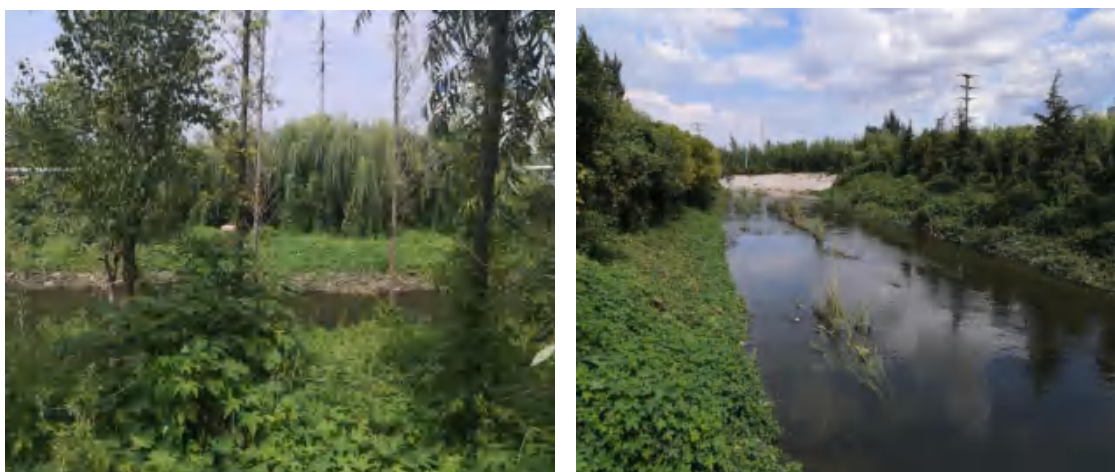
图 3.2-2 小辛河现状图

2010年高密市开始对小辛河进行治理，同时完善城市市政管网建设、加大环保监管，河周边企业产生的废水经处理后统一排入城市污水处理厂进一步处理。经治理后该河流的环境质量状况得到了明显改善，其水域功能区为地表水Ⅴ类。

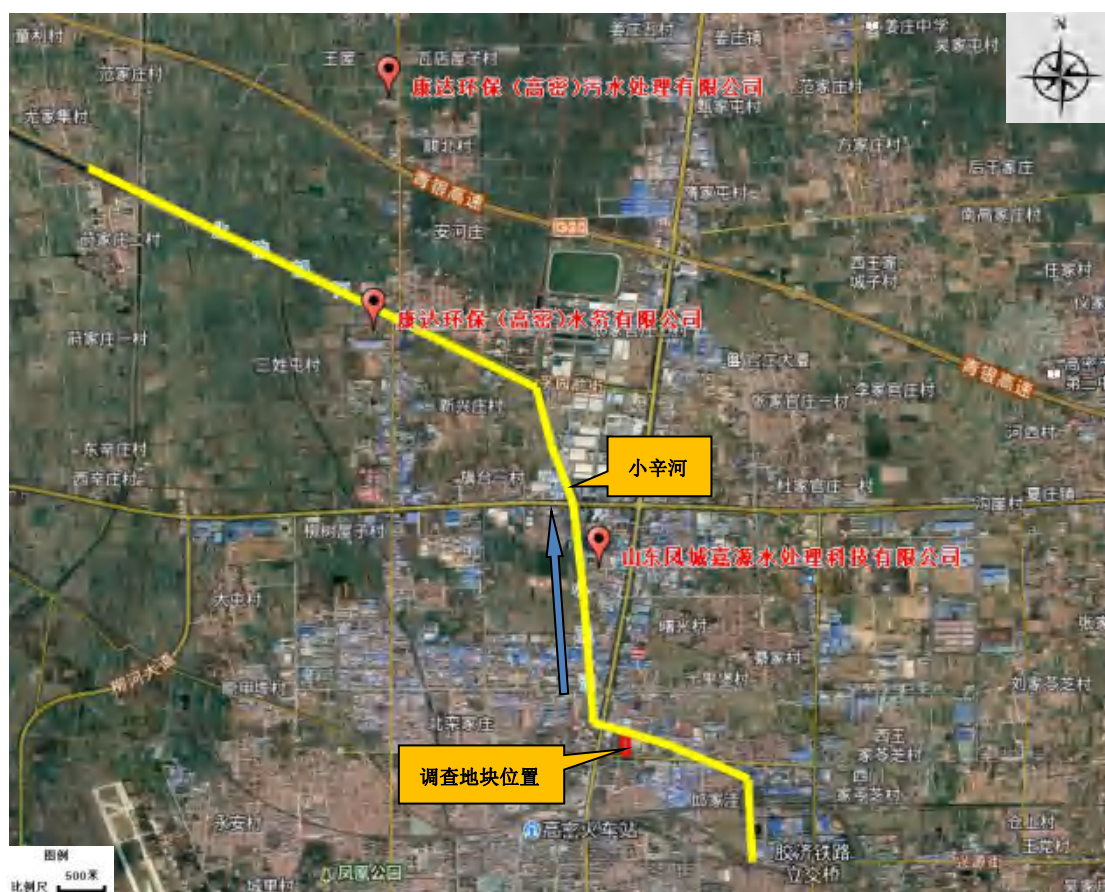
图 3.2-3 污水处理厂与调查地块、小辛河相对位置关系图

理有限公司、山东凤城嘉源水处理科技有限公司，其中康达环保（高密）凤城生活污水处理有限公司处理水质符合《城镇污水处理厂污染物排放标准》GB18918-2002、《流域水污染物综合排放标准 第5部分：半岛流域》DB37/3416.5-2018 标准限值后排入小康河；康达环保（高密）水务有限公司、康达环保（高密）污水处理有限公司、山东凤城嘉源水处理科技有限公司处理水质符合《城镇污水处理厂污染物排放标准》GB18918-2002、《流域水污染物综合排放标准 第5部分：半岛流域》DB37/3416.5-2018 标准限值后排入小辛河，这3座污水处理厂与调查地块、小辛河的相对位置关系见下图。

由上图可知污水处理厂均位于小辛河流域的下游（相对调查地块位置），其外排水不会通过小辛河对调查地块造成污染影响。

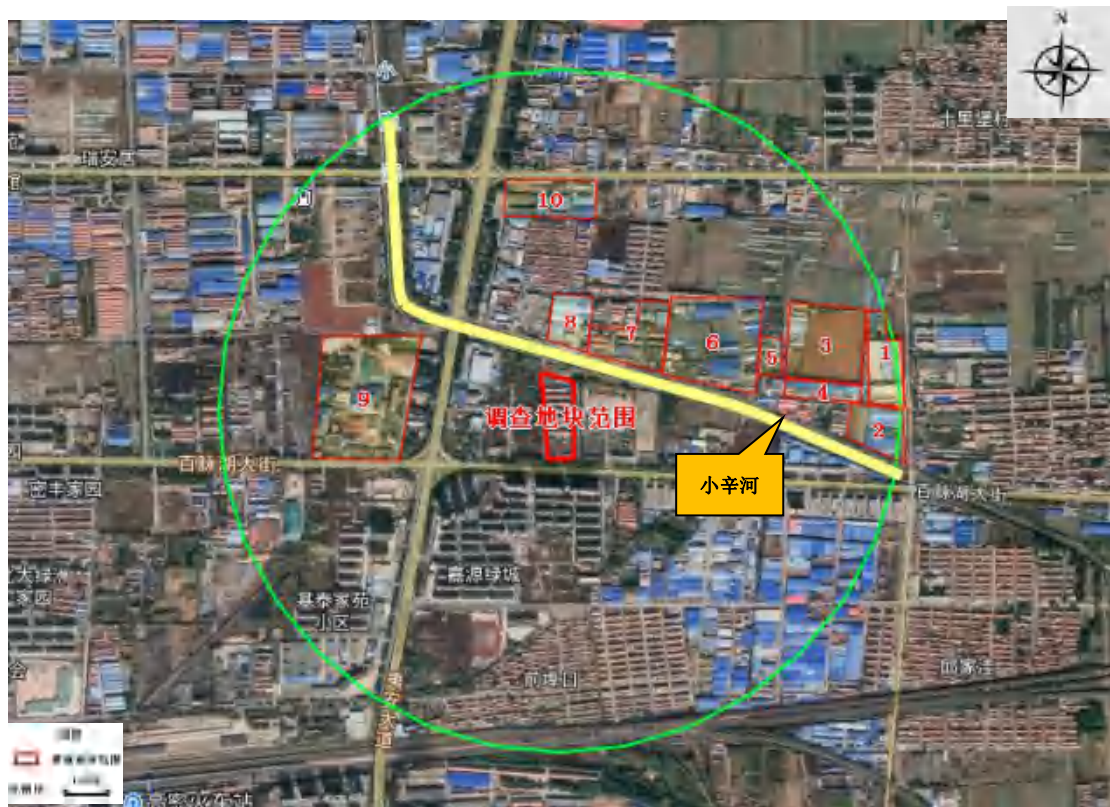
图 3.2-4 调查地块周边企业分布图

调查地块周边有多家生产型企业存在，地块周边区域企业分布情况见图3.2-4、表3.2-4。

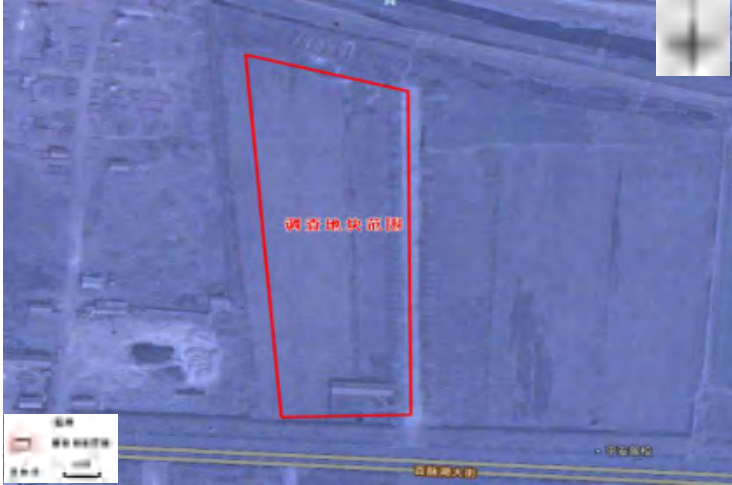
时间	土地利用情况	不同历史时期遥感影像
2006.3.7	前埠口村农用地，种植玉米等农作物。

<p>A satellite image from March 7, 2006, showing agricultural land. A red rectangular outline highlights the '调查地块范围' (Investigation Area). The surrounding area includes roads and some buildings. A legend in the bottom left corner identifies symbols for '调查地块范围' and '前埠口村'. A scale bar and north arrow are also present.</p>
2008	前埠口村农用地，此时已不再种植玉米等农作物，只是进行简单的土地平整，还未建设安置区住宅	  <p>A satellite image from 2008 showing the same area. The land appears to be leveled, and some residential structures are visible. A red rectangular outline highlights the '调查地块范围' (Investigation Area). The surrounding area includes roads and some buildings. A legend in the bottom left corner identifies symbols for '调查地块范围' and '前埠口村'. A scale bar and north arrow are also present.</p>
2012.5.3	土地利用类型仍为农用地，但是已建设安置区住宅。	  <p>A satellite image from May 3, 2012, showing the same area. Residential construction is more advanced, and agricultural land is still visible. A red rectangular outline highlights the '调查地块范围' (Investigation Area). The surrounding area includes roads and some buildings. A legend in the bottom left corner identifies symbols for '调查地块范围' and '前埠口村'. A scale bar and north arrow are also present.</p>

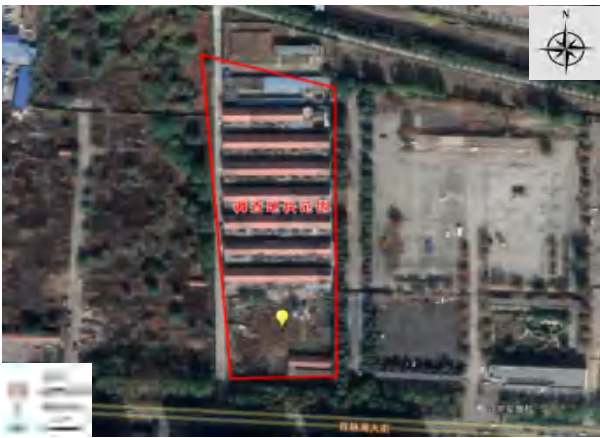
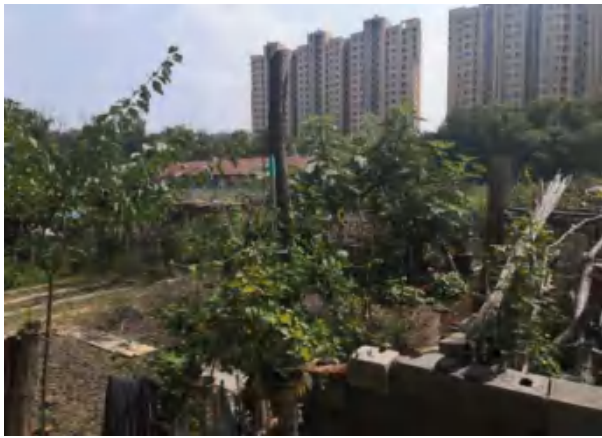
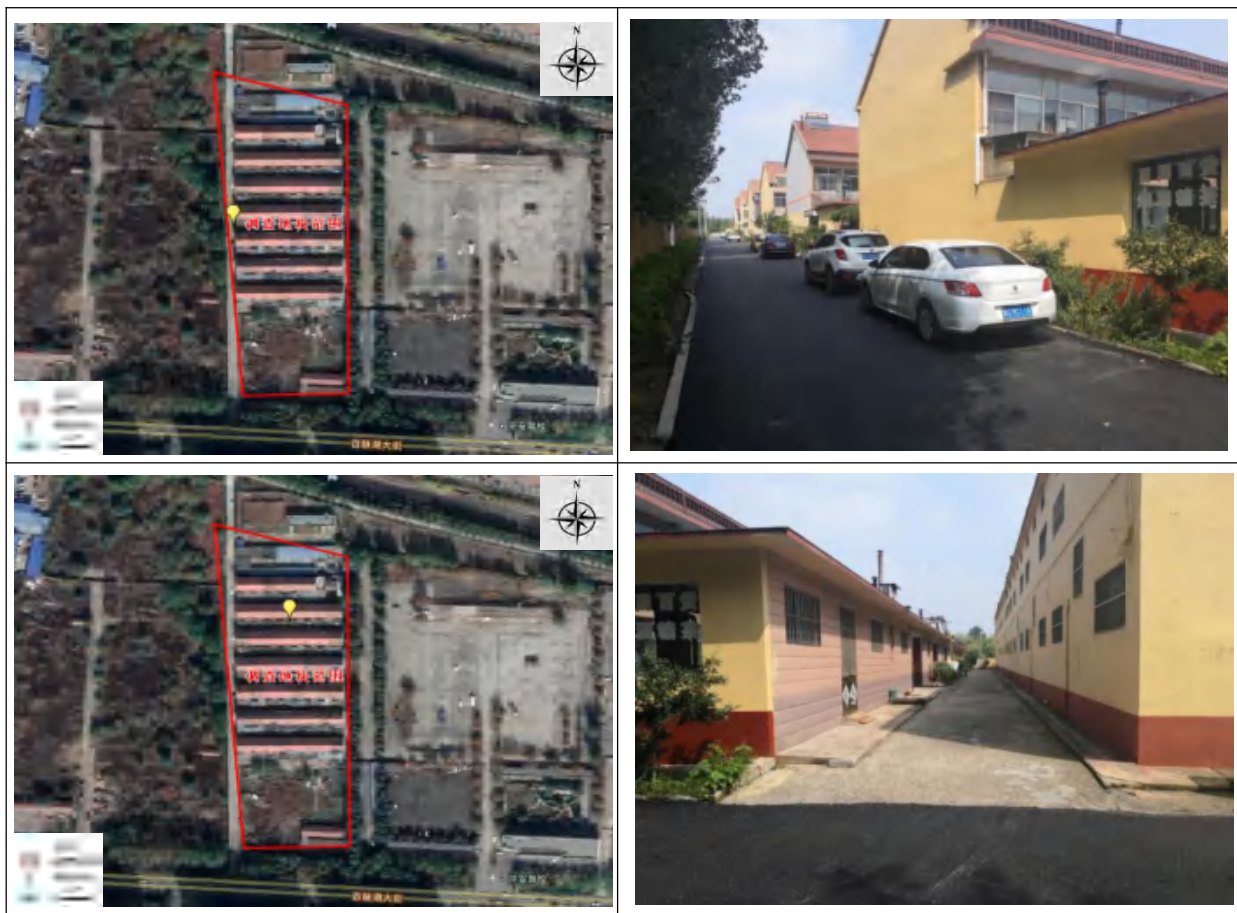
图 3.3-1 该地块内位置及现场情况一览

至我单位现场踏勘时，朝阳街道前埠口村百脉湖大街以北小辛河以南地块2009年便已建成安置区住宅，共8排，除少量绿化带外其余路面全部硬化；地块内北侧有1个体工商户，为高密市树兴机械厂，院内路面全部硬化；地块南部为空地，现由村民种植少量蔬菜和玉米。该地块现状见图3.3-2。

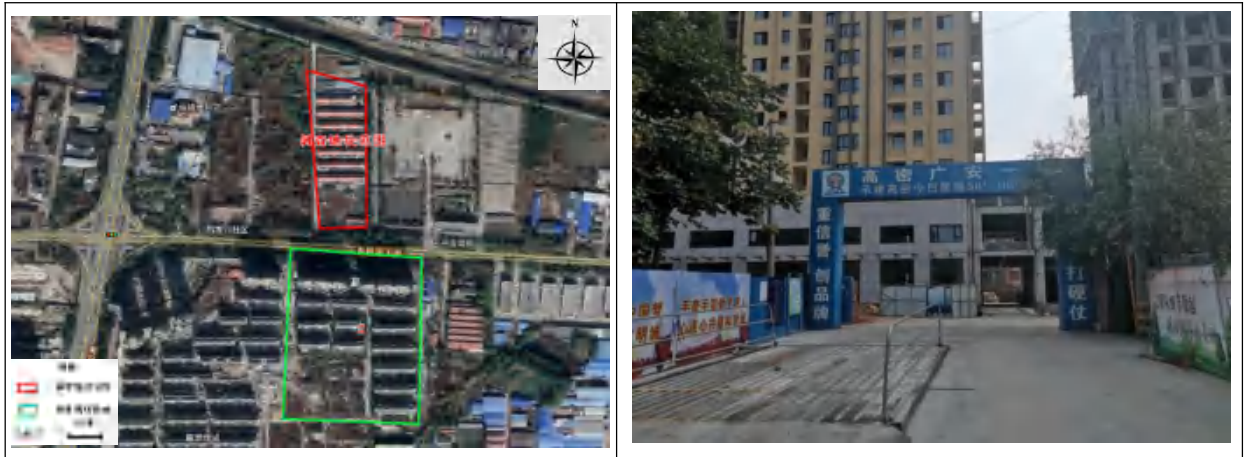
图 3.4-1 相邻地块位置和现场情况一览

朝阳街道前埠口村百脉湖大街以北小辛河以南地块北侧紧邻孚日自来水有限公司供水站；东侧为平安驾校；南侧为百脉湖大街，路对面为建设中的今日星城小区；西侧为后埠口社区荒地，平时停放少量车辆。相邻地块现场情况见图 3.4-1。

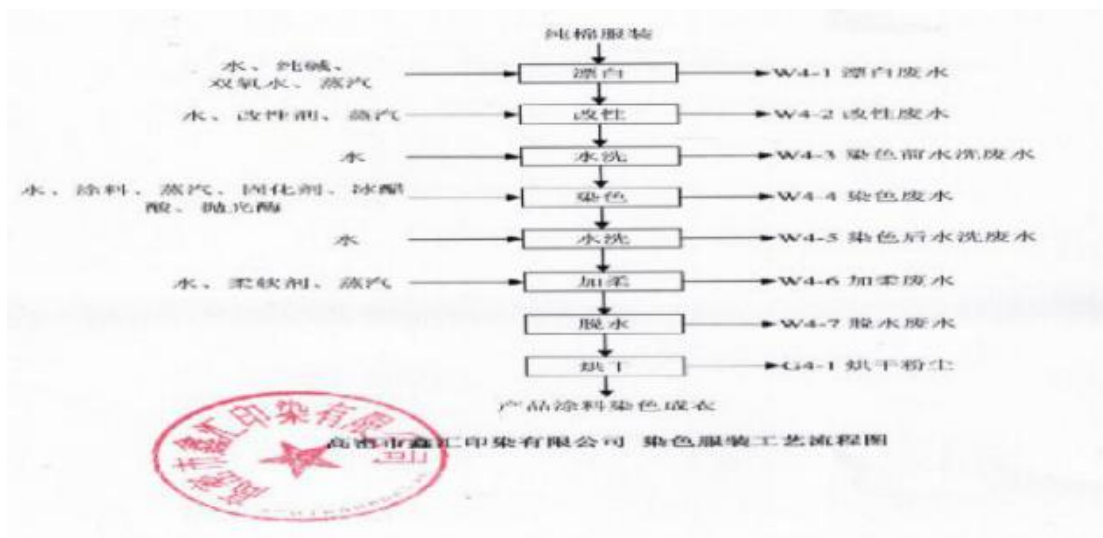
纯棉服装生产工艺

工艺概述：该企业有棉毛巾和纯棉服装两条生产线。

棉毛巾：将棉毛巾坯布进行水洗后经过染色处理，然后再次水洗进行软化处理，脱水后烘干裁剪，包装入库。

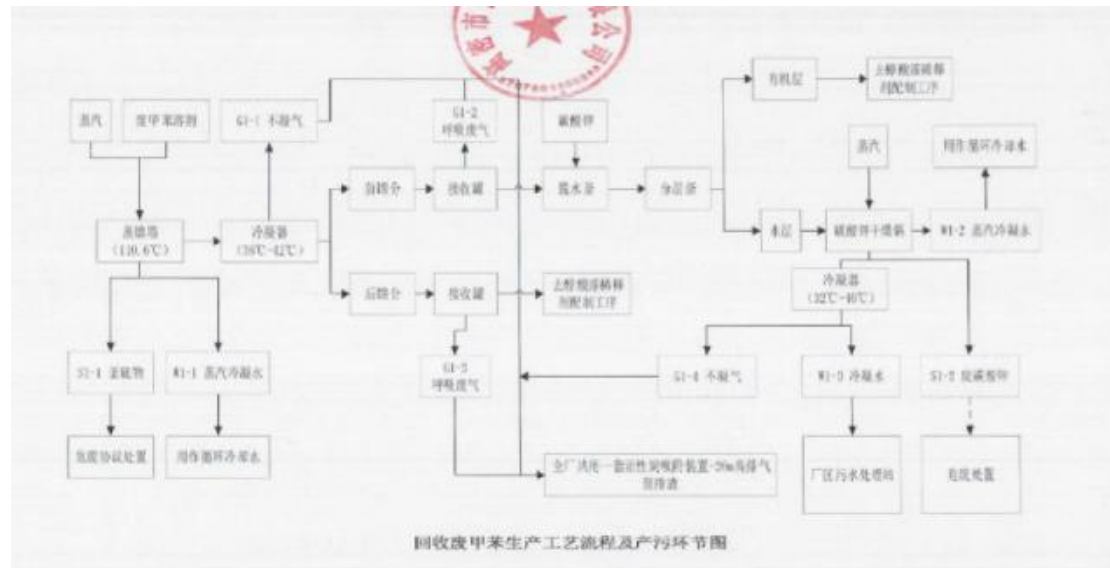
工艺概述：将废甲苯溶剂蒸馏后提纯，以同样能方法提纯甲醇。将提纯后的甲苯、甲醇及其外购的乙醇、丁醇等混合调配为醇酸漆稀释剂，分装后储存外售。

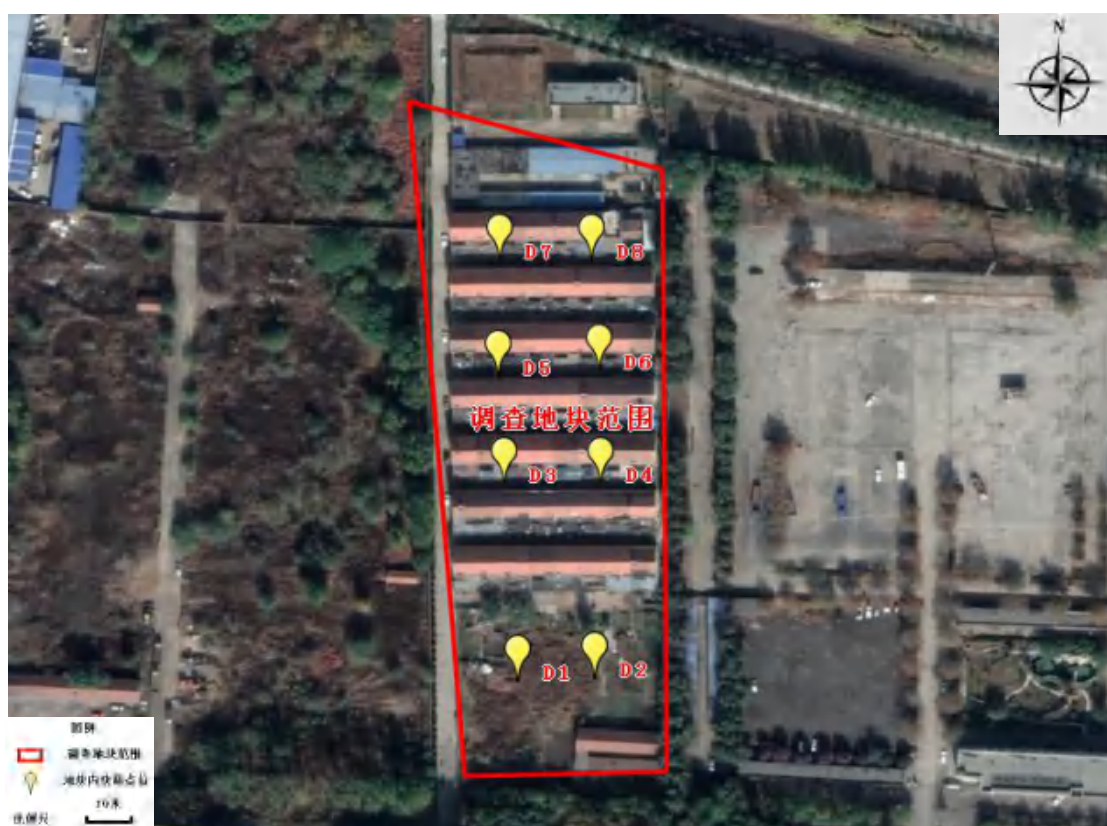
图 4.2-1 地块内快速检测点位图

本次现场踏勘结合现场快检设备 PID、XRF 对本地块表层土进行了现场快速检测分析。本次快速检测主要目的为了解地块内现状表层土的污染状况。本次现场快速检测根据系统布点法在调查地块内共选取 8 个检测点位（已硬化区域无法布点检测，选取就近合适位置检测）。该地块 2009 年房屋建设过程中没有使用外来土进行回填，所有快速检测点位土壤均为原状土，代表性较好。地块现场快速检测点位见图 4.2-1，经现场快速检测结果分析，该地块现状表层土无污染。地块内快筛点位现场检测情况见图 4.2-2，点位快速检测结果见表 4.2-2，

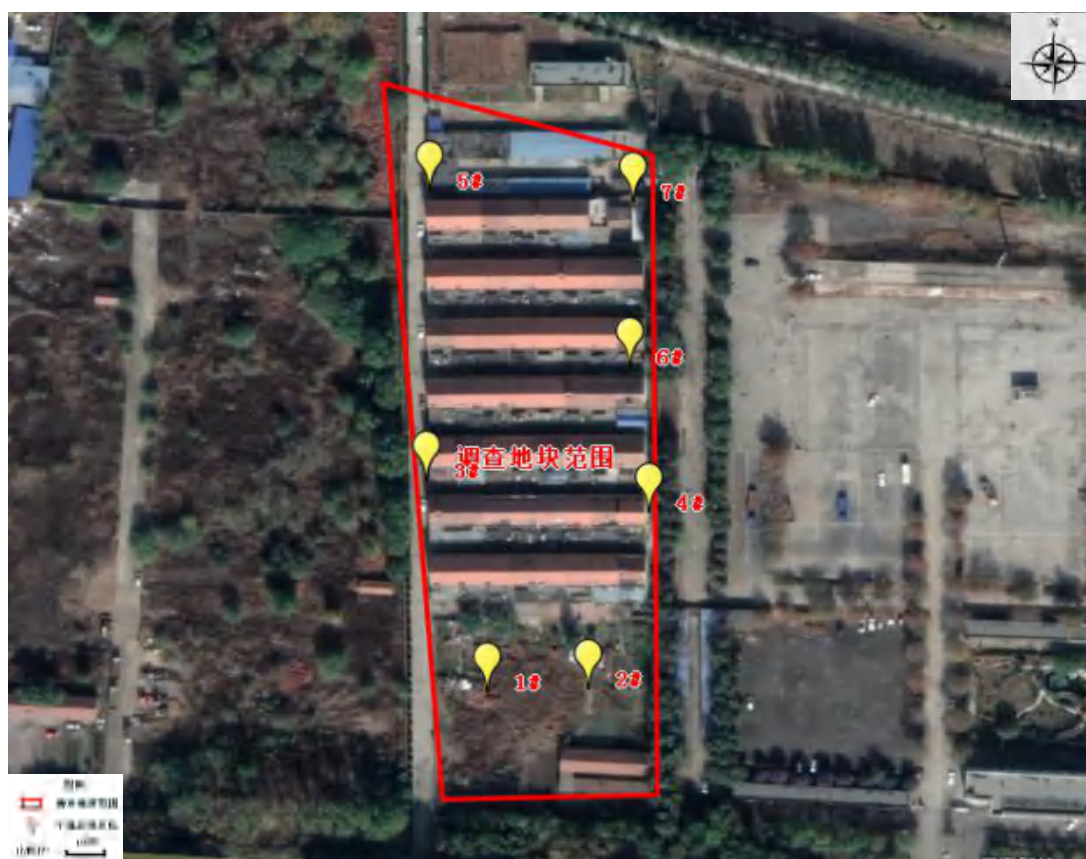
图 5.1-1 现地块内土壤检测点位图

地块内土壤监测点位布设见图 5.1-1。

根据第一阶段地块环境调查结果和委托方所提供的岩土工程勘察报告，该地块第 1 层为素填土，层底平均埋深为 1.46m；第 2 层为粉质粘土，层底平均埋深为 3.27m；第 3 层为粉质粘土，层底平均埋深为 5.03m；地块内地下水埋深较浅，为 2.2-3.0m。因粉质粘土对污染物的阻隔性较强且该地块潜在的污染影响较小，所以此次调查所有土壤检测点位采样深度定为 3m，分别为 0-0.5m、0.5-1.5m、1.5-3m，同步记录样品取样深度和地层性质及其描述。后期实际钻孔取样过程中钻探至 3m 深度便已见水，此时不再向下钻探以免钻透潜水层底板破坏其防渗性，而是采集地下水水样进行检测已考察污染物是否会透过土层对地下水造成污染。综上所述 3m 采样深度作为土壤采样最大深度较为合适。

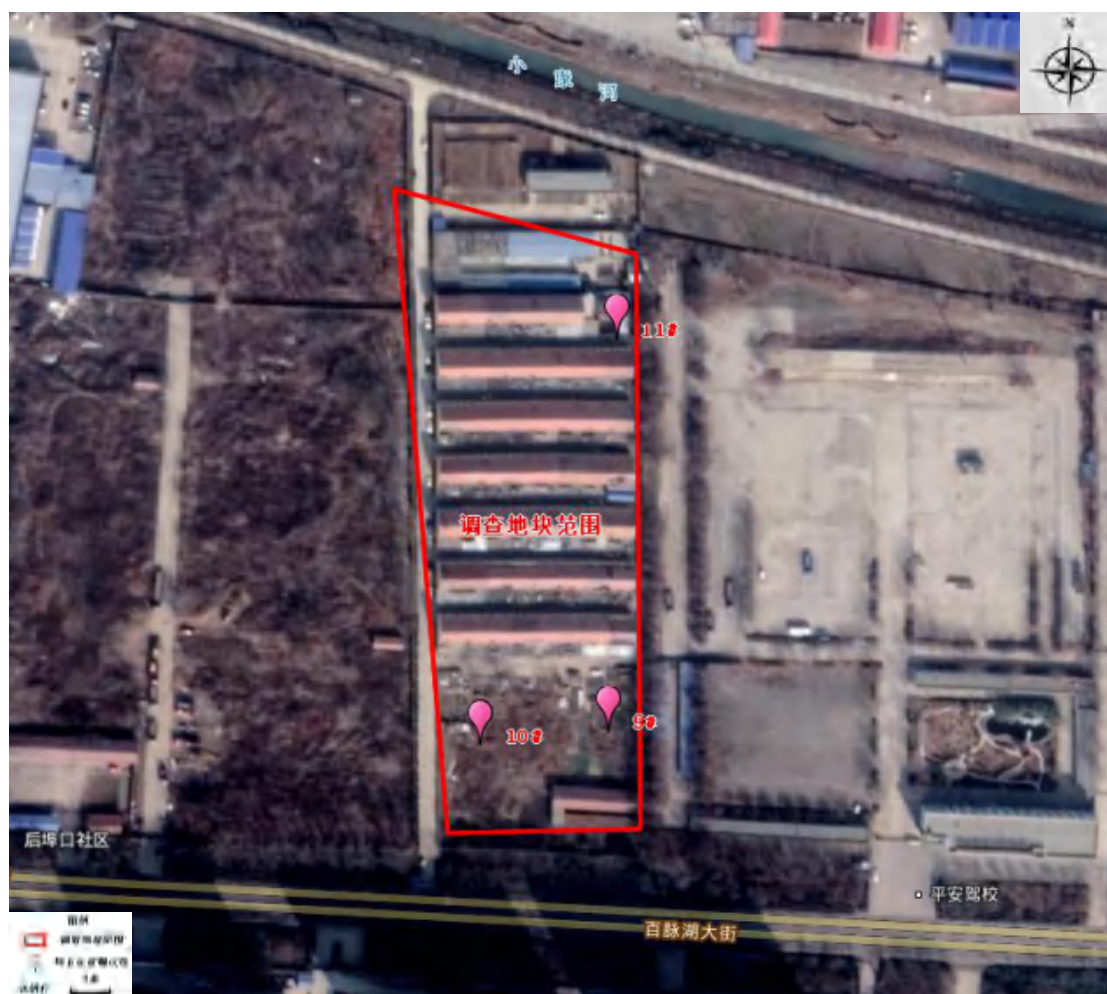
图 5.1-2 现地块内地下水采样点位图

根据第一阶段调查结果，无相关信息或监测数据表明该地区浅层地下水污染严重，同时因该地块地下水潜在的污染影响较小，所以此次调查地下水检测点位布设 4 个，地块内 3 个，上游对照点 1 个，分别同时建井采集水样。

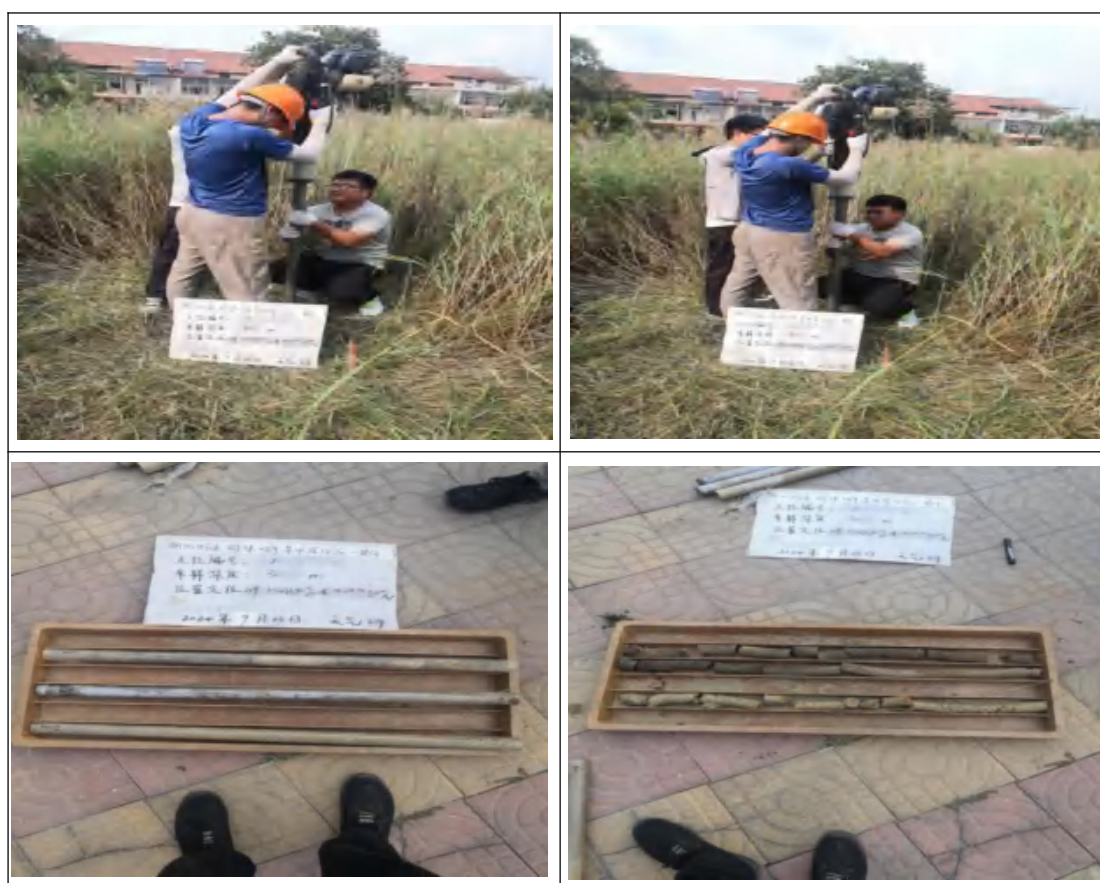
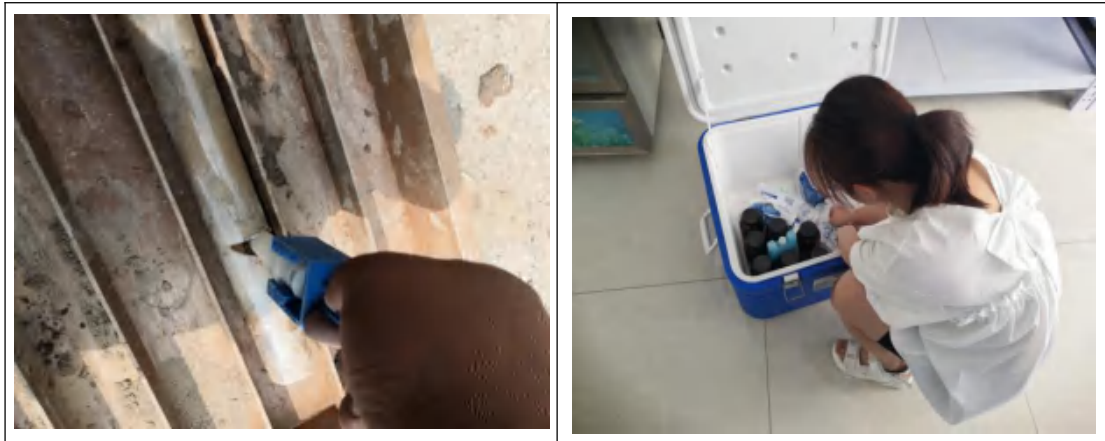
图 5.2-1 现场采样、样品交接照片

采样过程中我单位人员剔除石块等杂质，保持采样瓶口螺纹清洁以防止密封不严。土壤采样完成后，样品瓶立即放入现场带有冷冻蓝冰的样品箱内进行临时保存。样品采集完成后用自封袋单独密封，放入带有蓝冰的样品箱中临时保存。采用 PID 对土壤样品进行快检时，用竹铲将样品移入自封袋中，封闭袋口；将土壤样品适度揉碎，10min 后摇晃自塑封袋，静置 2min 后将探头伸入自封袋顶空处，紧闭自封袋，数秒内记录仪器的最高读数。采用 XRF 对土壤样品进行快检时，用竹铲将样品移入自封袋中，封闭袋口；将土壤样品适度揉碎，扣动扳手计数即可。现场采样照片见图 5.2-1。

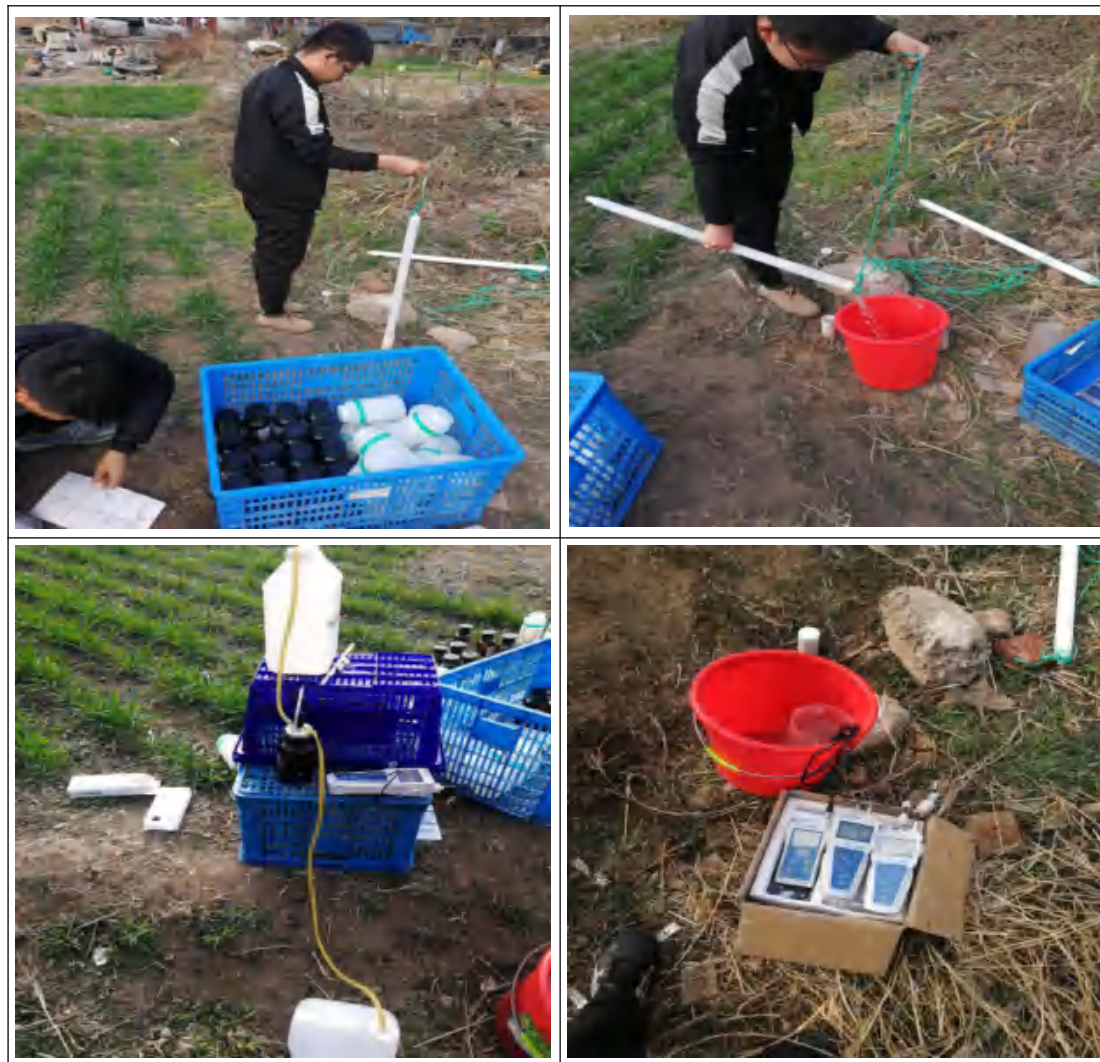
图 5.2-4 地下水现场采样照片

我单位现场采样人员填写样品标签，注明样品编码、采标日期和采样人员等信息，贴到样品瓶上，然后将样品瓶立即放入现场装有冷冻蓝冰的样品箱内保存。

地下水采样过程中我单位现场采样人员做好人员安全和健康防护，佩戴安全帽和一次性的个人防护用品（口罩、手套等），废弃的个人防护用品等垃圾均集中收集处置。
