昌乐县洪阳街以北、新昌路以东新政 花园 3#商业楼及物业服务用房地块 土壤污染状况调查报告

委托单位：潍坊昌顺置业有限公司

编制单位：潍坊优特检测服务有限公司

二〇二二年十一月

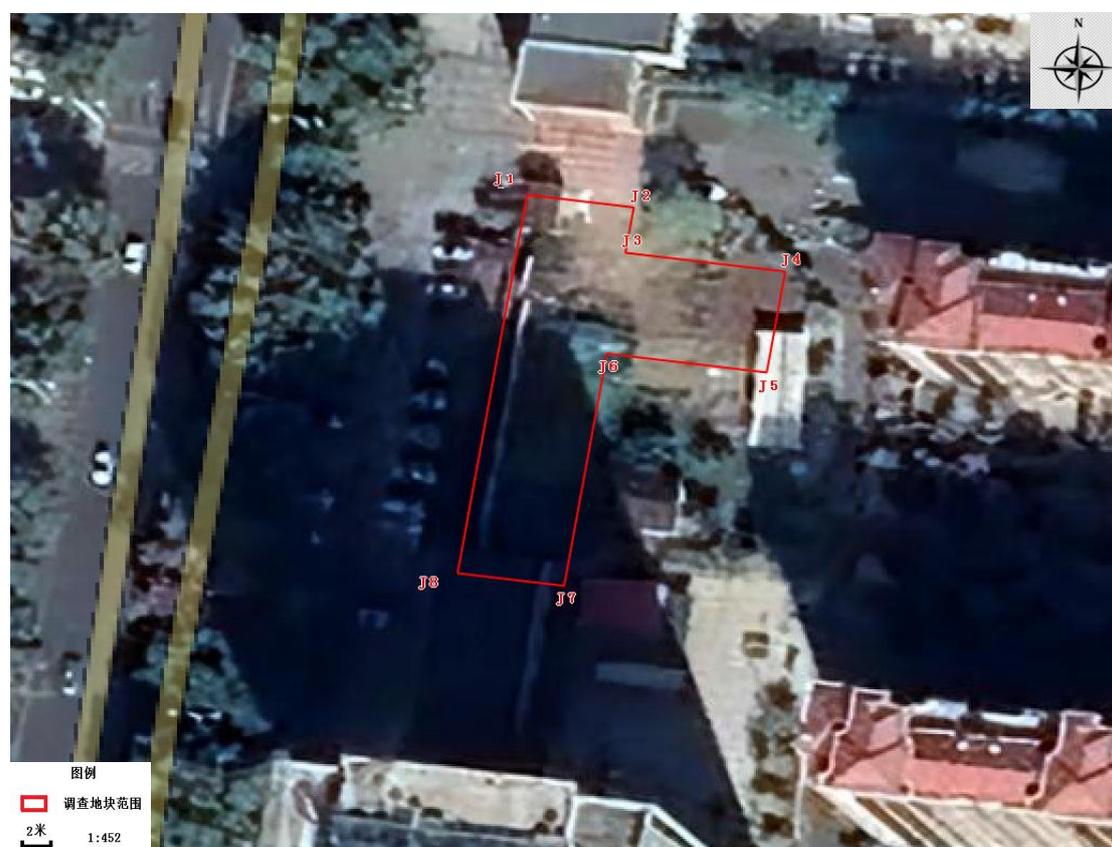
图 2.2-1 地块调查范围示意图

本次土壤污染状况调查范围为昌乐县洪阳街以北、新昌路以东新政花园 3# 商业楼及物业服务用房地块。本地块东至新政花园小区；南至新政花园小区；西至新昌路；北至新政花园小区。该地块整体呈较规则的多边形，总调查面积为 895 平方米，具体范围见图 2.2-1，勘测定截图见图 2.2-2，地块拐点坐标见表 2.2-1。

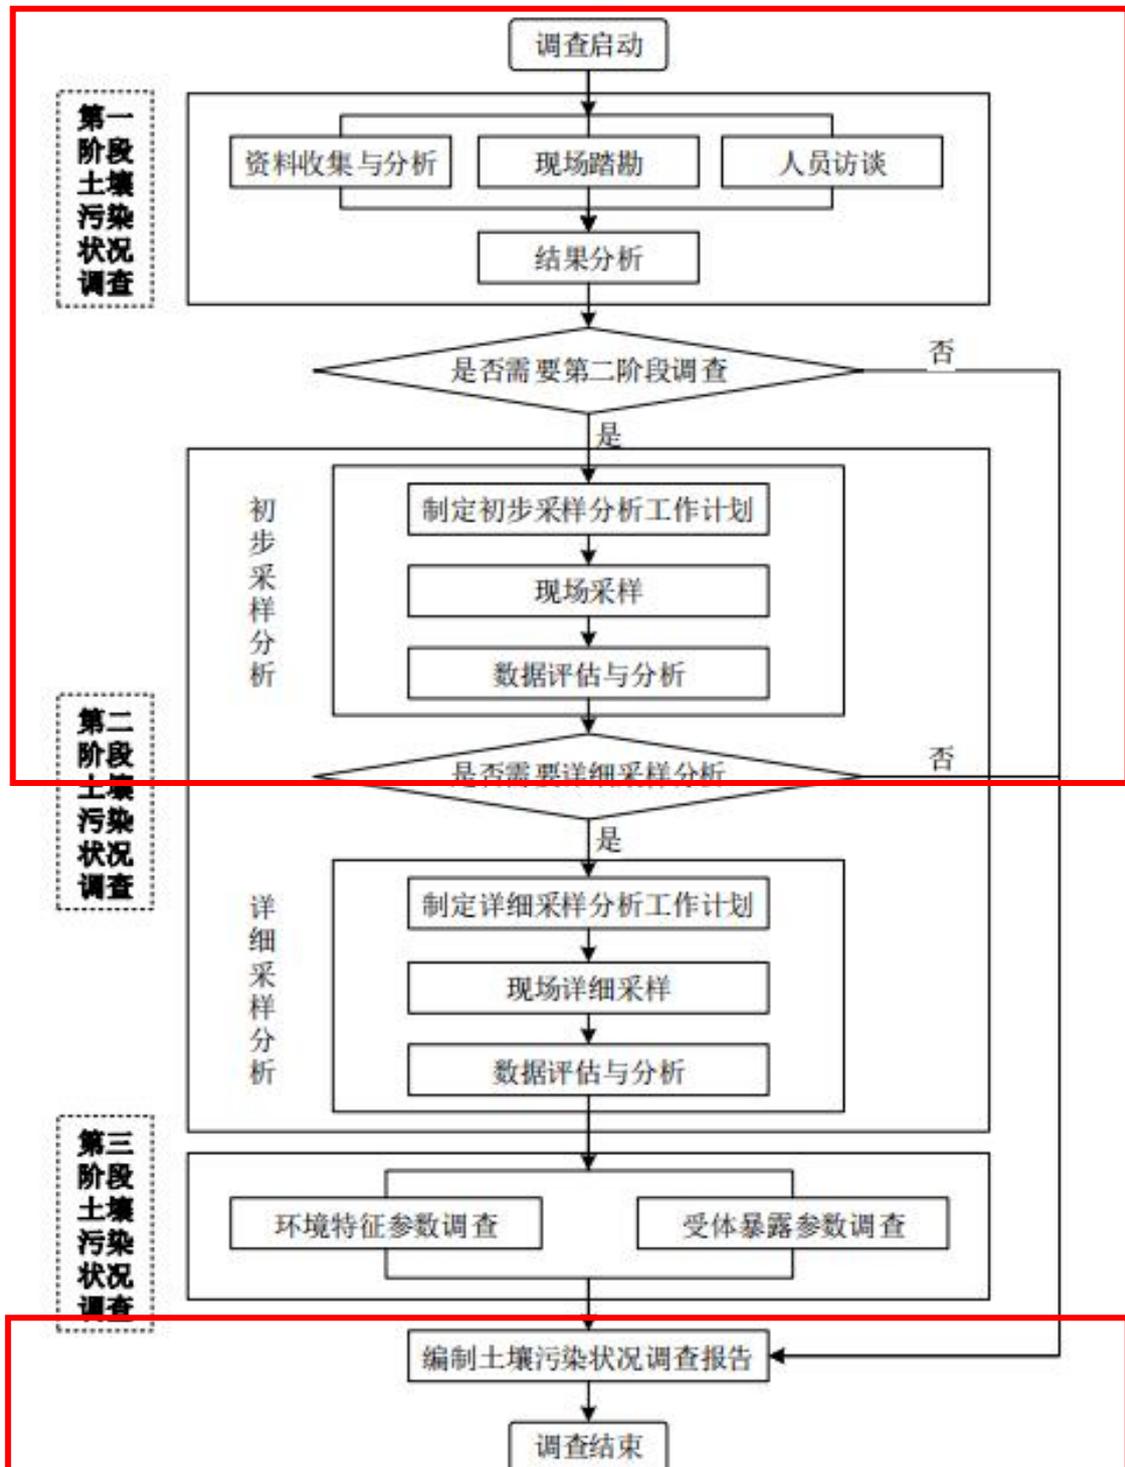
图 2.5-1 土壤污染状况调查工作内容与程序

本次调查到第二阶段的初步采样分析阶段，具体工作流程见图 2.5-1。

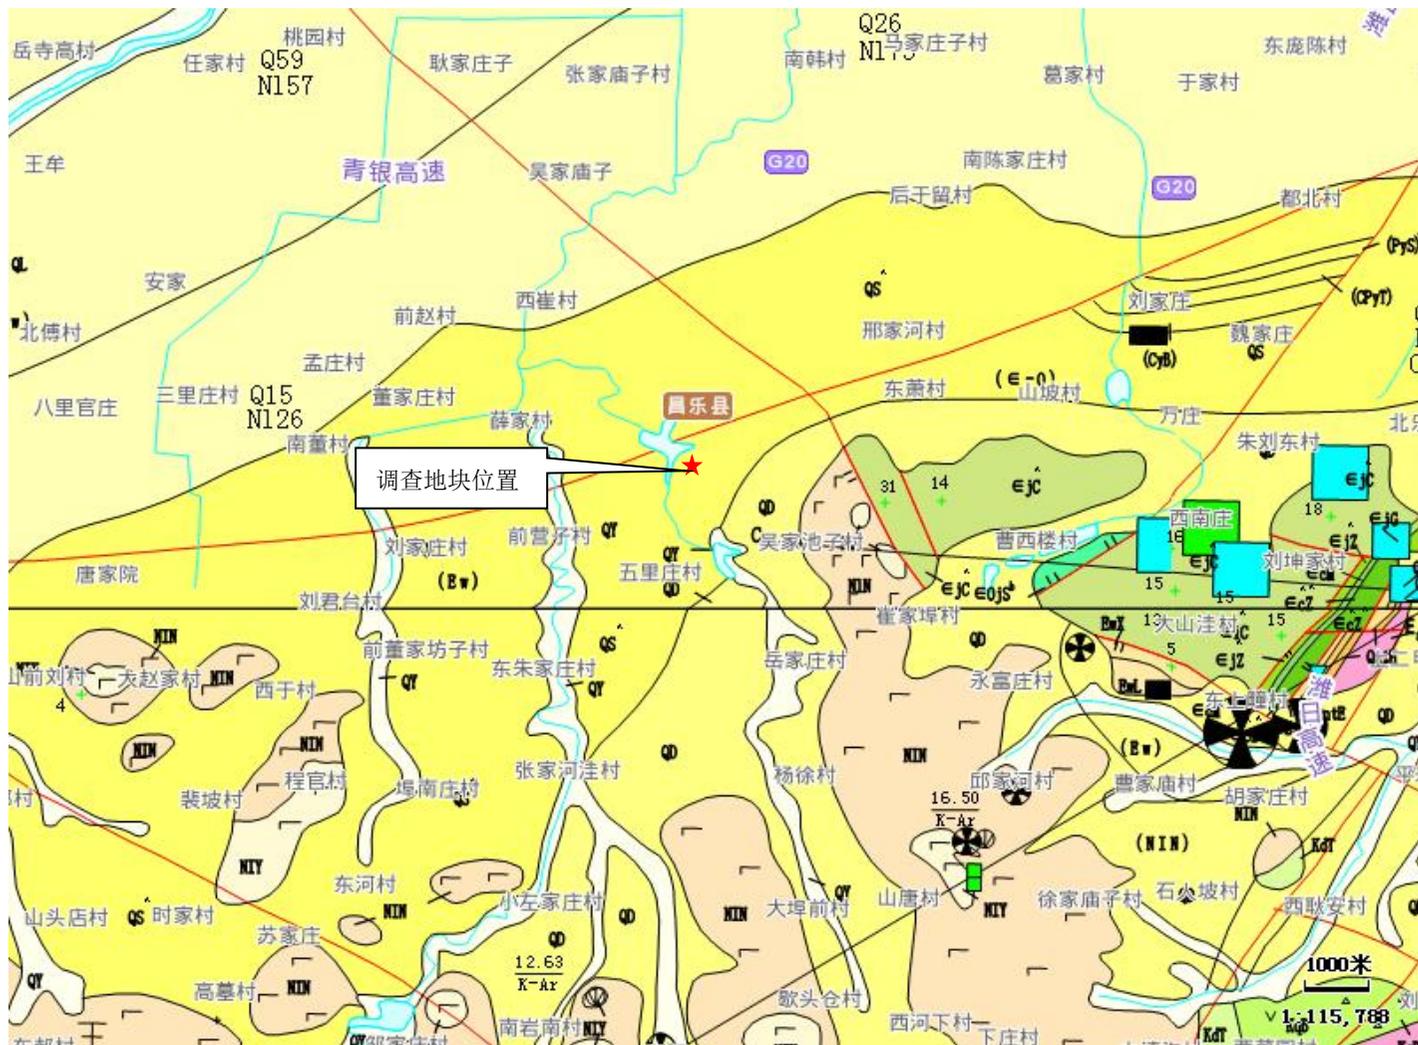
图 3.1-5 区域地质构造图 (1:20 万)

调查地块附近区域无断裂活动迹象，区域构造背景稳定。该调查地块地形平坦，地貌形态单一，地层分布连续，土层结构简单，厚度稳定，物理力学性质较均匀，无不良地质作用存在，稳定性好。调查地块所在区域地质构造见图 3.1-5。

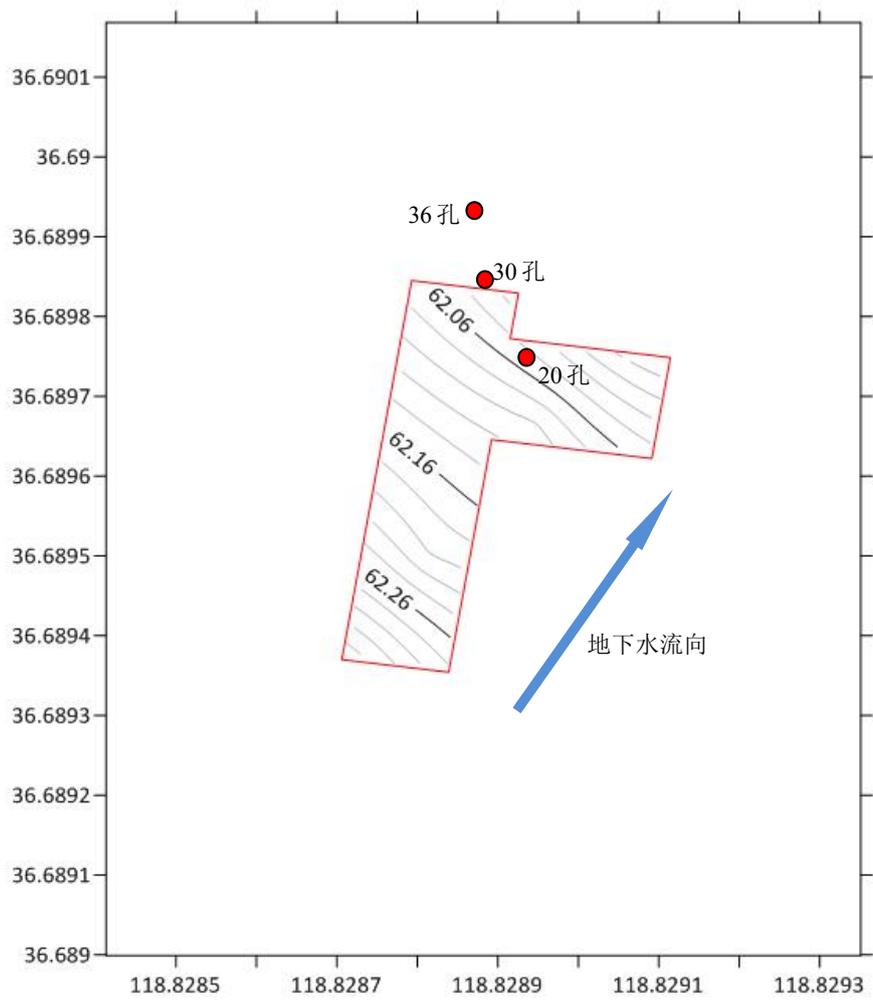
图 3.1-6 调查区域地下水流场图

由于场地条件限制此次调查地块内只钻探 1 口地下水监测井，因此此次调查根据岩土工程勘察报告中钻探孔位置和实际水位标高绘制调查地块地下水流场图，具体见图 3.1-6，绘制流场图所用钻探孔数据见表 3.1-1；调查区域水文地质图见图 3.1-7，由调查区域地下水流场图可知该区域地下水流向为西南至东北。

孔号	孔深 (m)	坐标	孔口标高 (m)	稳定水位 (m)
20	35	X: 484627.098 Y: 62123.015	64.70	2.70
30	35	X: 484662.942 Y: 62104.497	68.40	6.50
36	15	X: 484730.679 Y: 62076.577	68.8	7.00

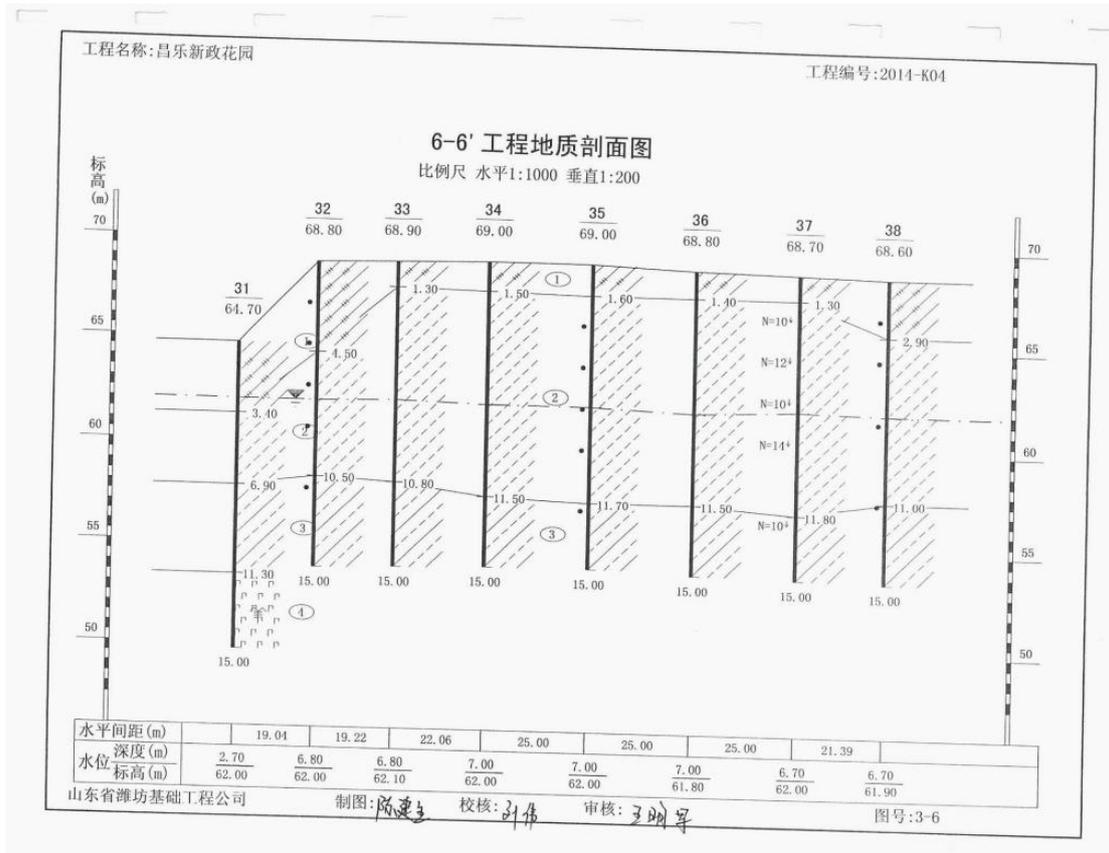
图 3.1-8 调查地块所在区域工程地质剖面图 (1)

根据委托方提供的《昌乐新政花园岩土工程勘查报告》，本次勘察揭露地层为杂填土，第四系冲洪积粉土、粉质粘土、第三系玄武岩，分述如下：

①层杂填土：灰褐色，稍湿，松散，表层含少量建筑垃圾，底部主要由粉土构成，南北走向分布一条填土沟，填土沟上部主要为建筑垃圾，底部为素填土。厚度 0.80~10.10m，平均 2.24m。

②层粉土：黄褐色，中密~密实，稍湿~湿，水位以下摇晃反应迅速，干强度和韧性低，含少量姜石和铁锰质氧化物。该层场区普遍分布，层底标高 56.20m~58.80m，层厚 1.30m~11.00m，平均 8.64m。

③层粉质粘土：黄褐色~灰褐色，可塑~硬塑，稍有光泽，干强度和韧性中等。含姜石及少量铁锰质氧化物，局部含少量碎石块。该层仅 30、35m 深孔有揭露，层底标高 52.90m~55.20m，层厚 1.80m~5.10m，平均 3.82m。

④层全风化玄武岩：灰褐色，原岩结构构造已破坏，裂隙发育，矿物成份大部分蚀变为粘土矿物。岩芯呈砂土状、碎块状。岩体破碎，属软岩，岩体基本质量等级为 V 类，该层仅 30、35m 深孔有揭露，层底标高 45.60m~50.70m，层厚 3.20m~8.00m，平均 6.22m。该层进行标贯试验 12 次。

⑤层强风化玄武岩：灰褐色，隐晶质结构，气孔状，杏仁状构造，主要成分为斜长石和辉石组成，裂隙发育，岩芯多呈碎块状和块状，底部呈短柱状，少部分长石和辉石蚀变成粘土矿物。岩体破碎，属软岩，岩体基本质量等级为 V 类。

该地块原为水沟，将水沟淤泥开挖清运后在原土层基础上覆盖 2m 厚的级配砂石（30%的砂子和 70%的石子）作为垫层、2.5m 厚的三七灰土（30%的石灰和 70%的黏土）作为防渗层修建地下室，2014 年 5 月份原亚太中慧厂区区域开发建设新政花园小区，该小区开发建设过程中地下车库和楼房地基区域所挖出的土方将调查地块所在的地下室区域覆平。因此该地块现地表以下 0-4.0m 为回填土（原亚太中慧厂区建设地下车库和楼房地基所挖出的土方），4.0-6.5m 为三七灰土（30%的石灰和 70%的黄土）防渗硬化层，6.5-8.5 为级配砂石垫层，8.5m 以下为原地层结构。

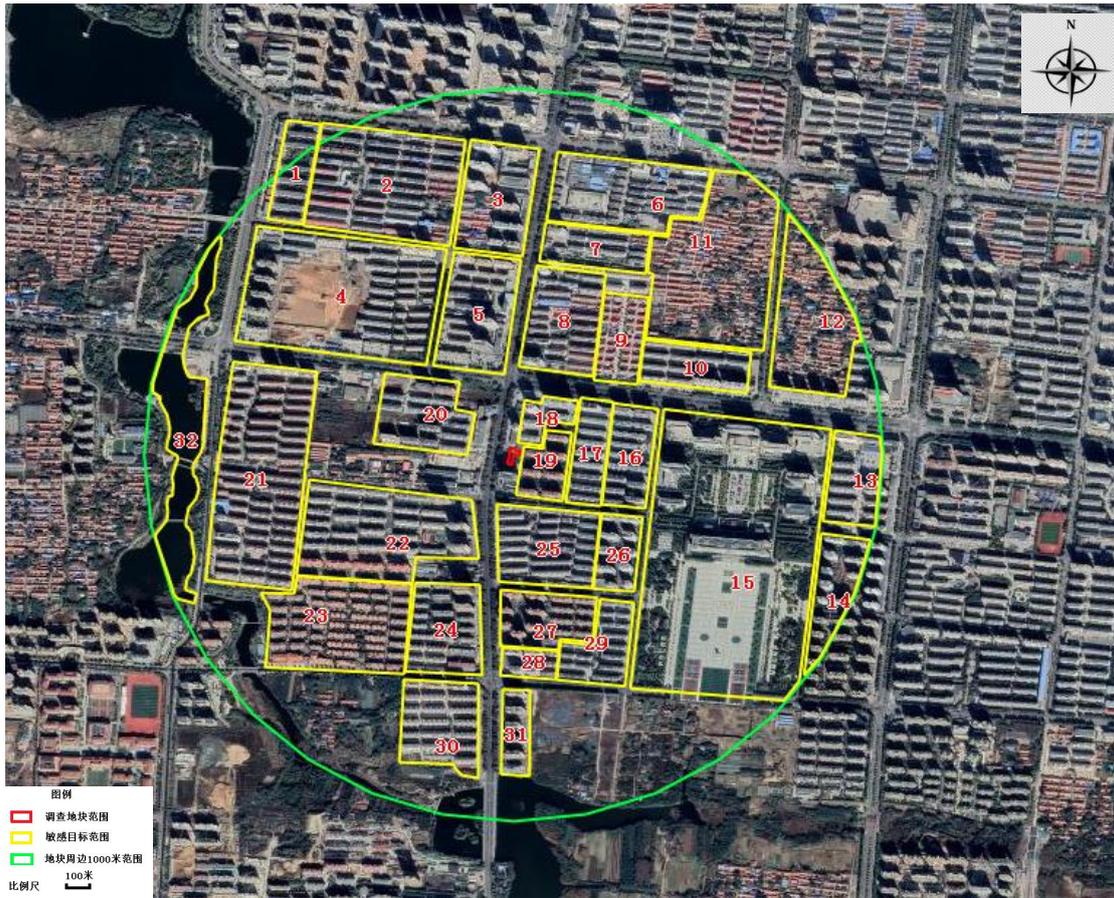
图 3.2-1 地块周围 1000m 范围敏感目标图

该调查地块位于昌乐县宝都街道洪阳街以北、新昌路以东。地块周边 1000 米范围内环境敏感目标主要为居住区，地块周边 1000m 范围内环境敏感目标情况见表 3.2-1、图 3.2-1。

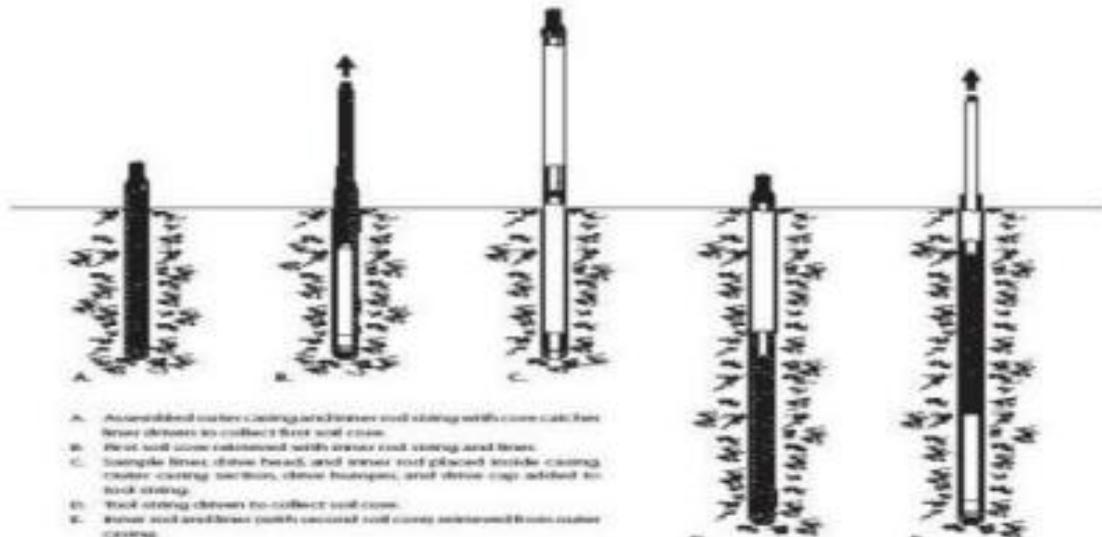
图 5.2-1 土壤采样示意图

(1) 将带土壤采样功能的 1.5m 内衬管、钻取功能的内钻杆和外套钻杆组装好后，用高效液压系统打入土壤中收集第一段土样；

(2) 取回钻机内钻杆与内衬之间采集的第一层柱状土；

(5) 将内钻杆和带有第二段土样的衬管从外套管中取出。

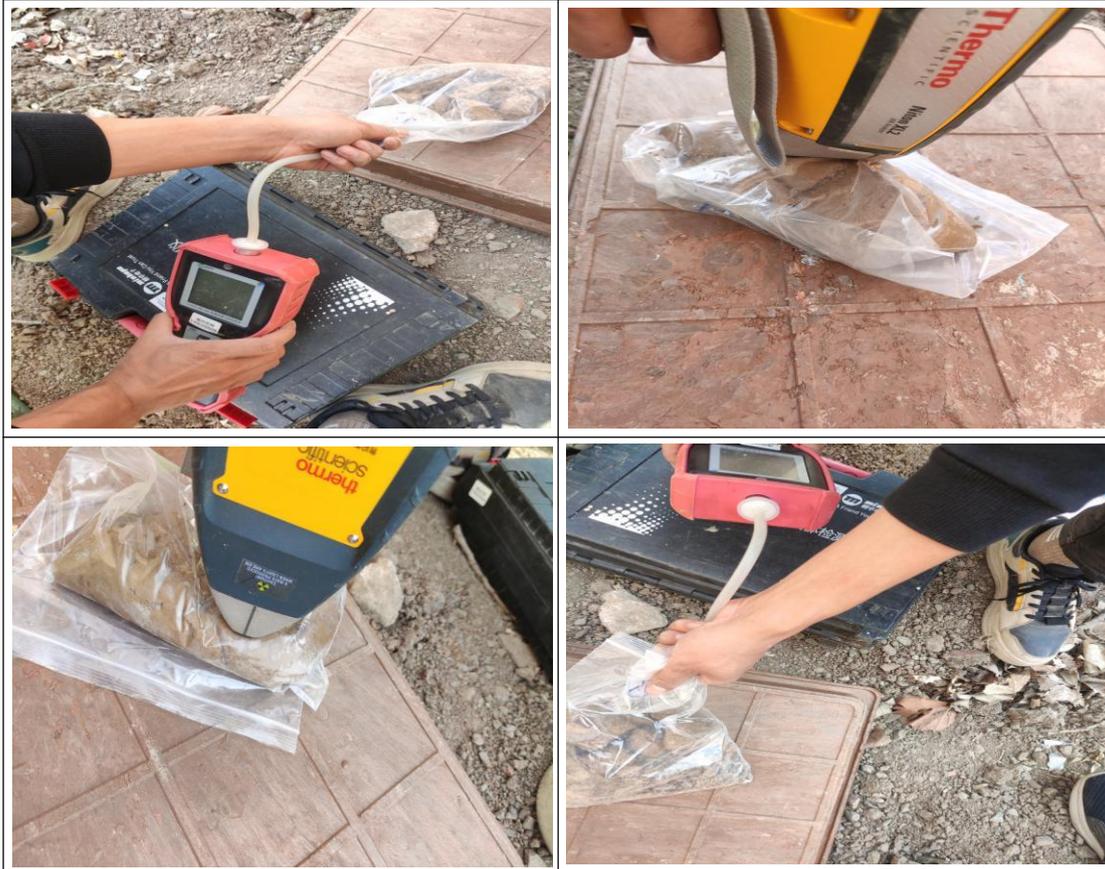
图 5.2-3 现场快速检测照片

1	VOC/有毒有害气体检测仪	TY2000-D 型	F496200608	青岛明华电子仪器有限公司	仪器量程： 1ppb-10000ppm
2	手持式 XRF 分析仪	XL2600	115216	赛默飞世尔科技（中国）有限公司	/

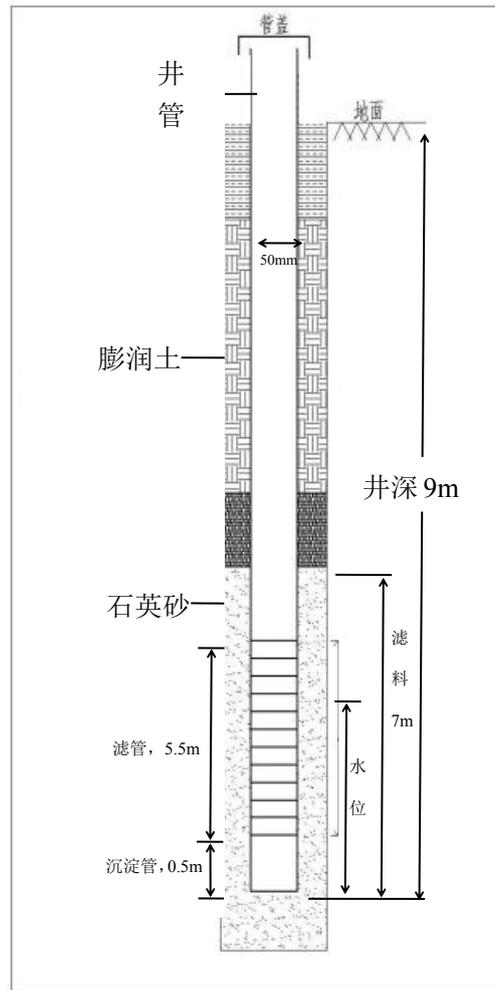
图 5.2-3 地下水采样井结构示意图

地下水监测井信息见表 5.2-1，地下水成井结构示意图见图 5.2-3，地下水建井照片见图 5.2-4，建井记录见附件 14。
