潍坊市寿光洛城街道圣城东街以北、
文远路以西地块土壤污染
状况调查报告

委托单位：寿光市土地储备中心

编制单位：潍坊优特检测服务有限公司

二〇二三年一月

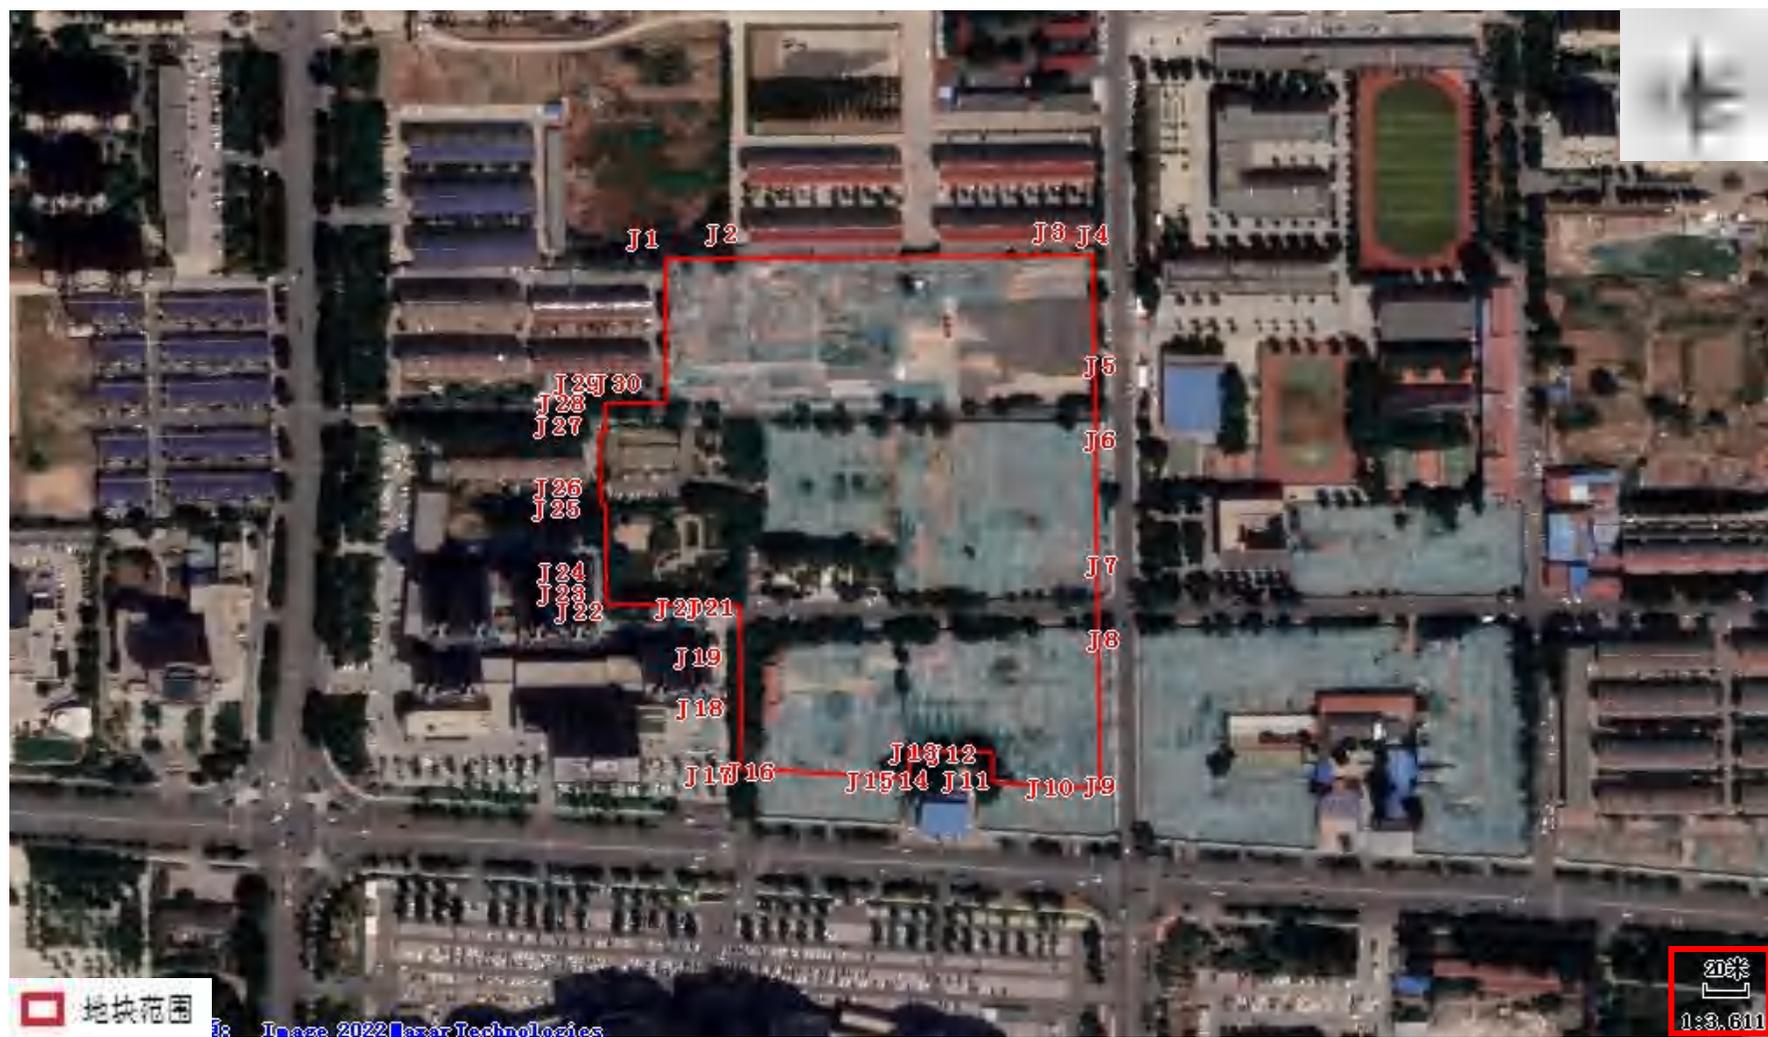
图 2.2-1 地块卫星平面图

本地块CGCS2000国家大地坐标系拐点坐标见表2.2-1，卫星平面图见图2.2-1，勘测定界图见图2.2-2。

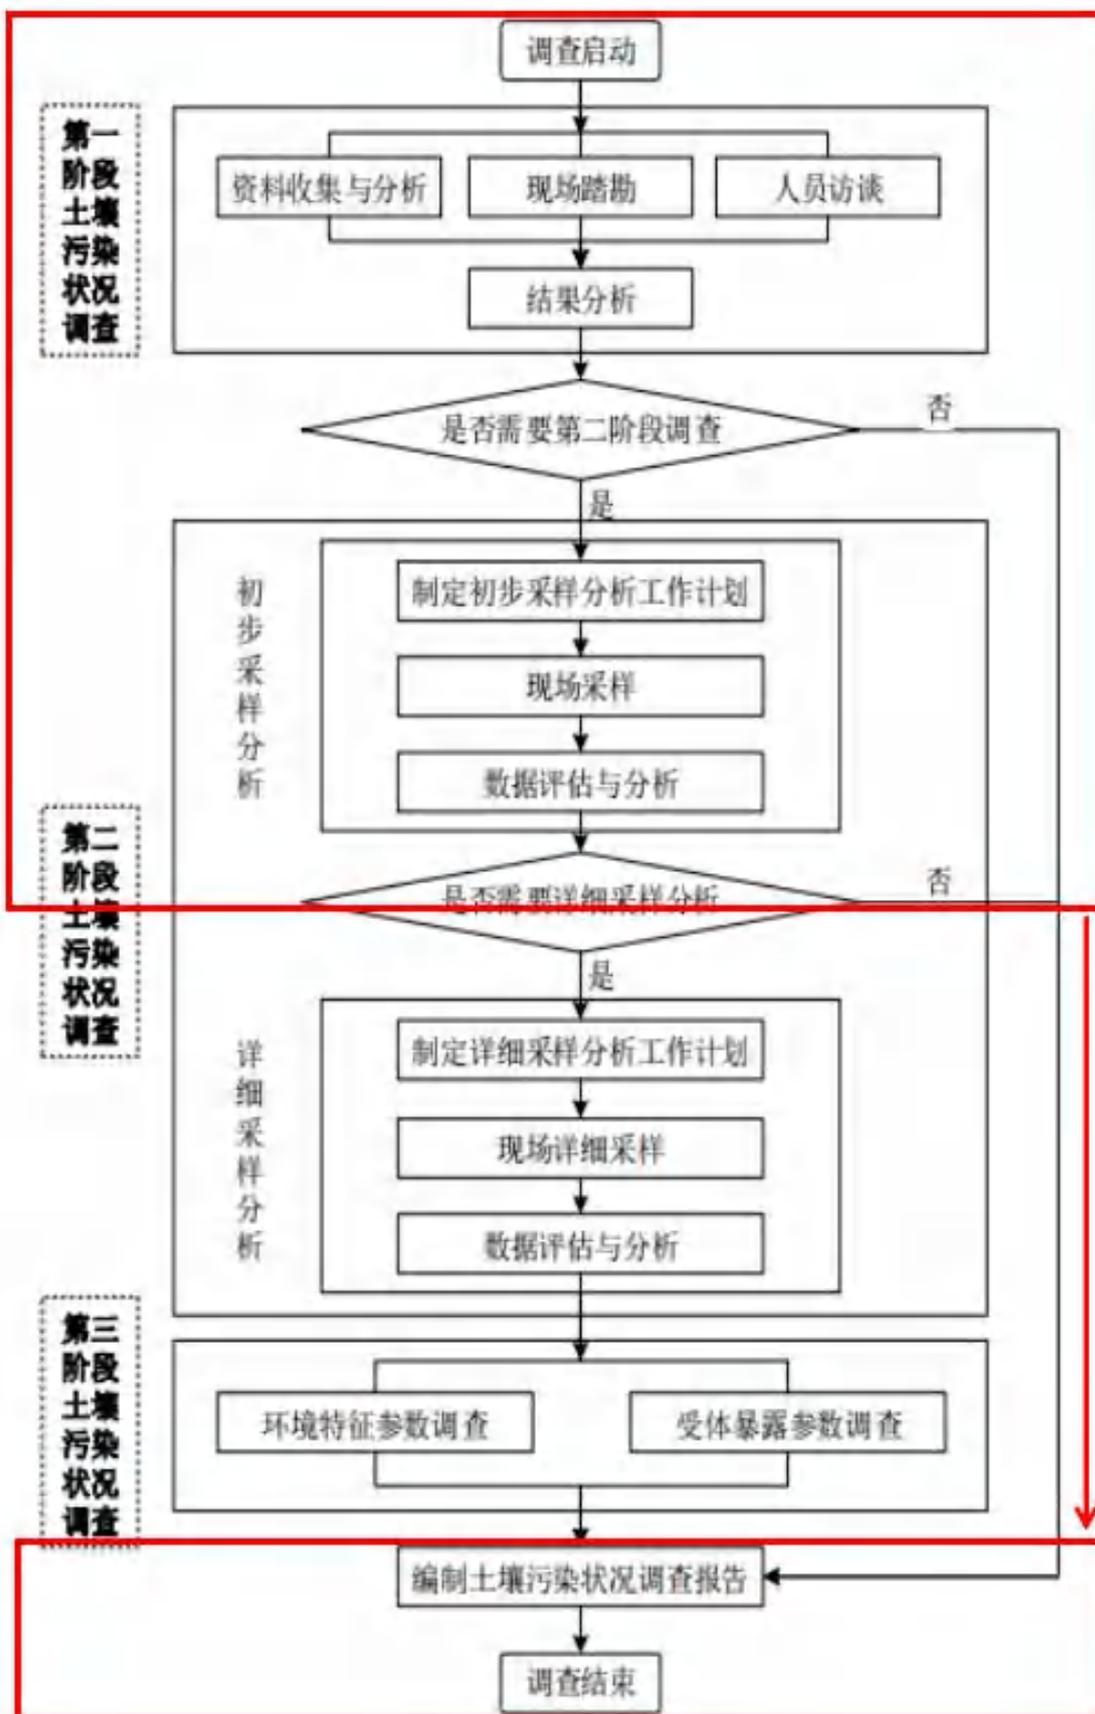
图 2.5-1 土壤污染状况调查评估工作流程图

根据《建设用地土壤污染状况调查技术导则》（HJ 25.1-2019），土壤污染状况调查分为三个阶段，此次土壤污染状况调查只进行到第二阶段初步采样分析，然后编制土壤污染状况调查报告。

本次土壤污染状况调查工作到第二阶段的初步采样分析阶段，土壤污染状况调查评估工作流程图见图 2.5-1。

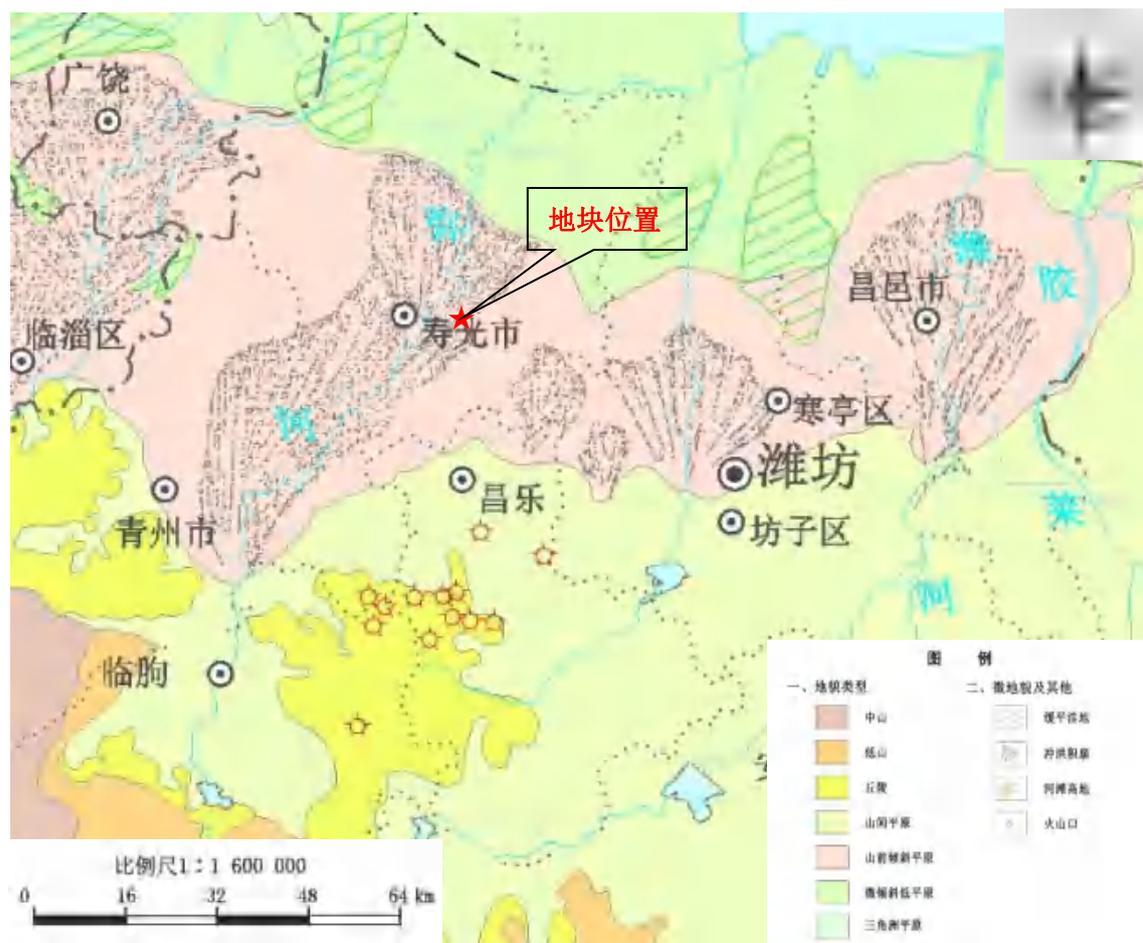
图 3.1-2 地块所在区域地貌图

本地块所处地貌位置为中部微斜平原区，地形相对平坦。

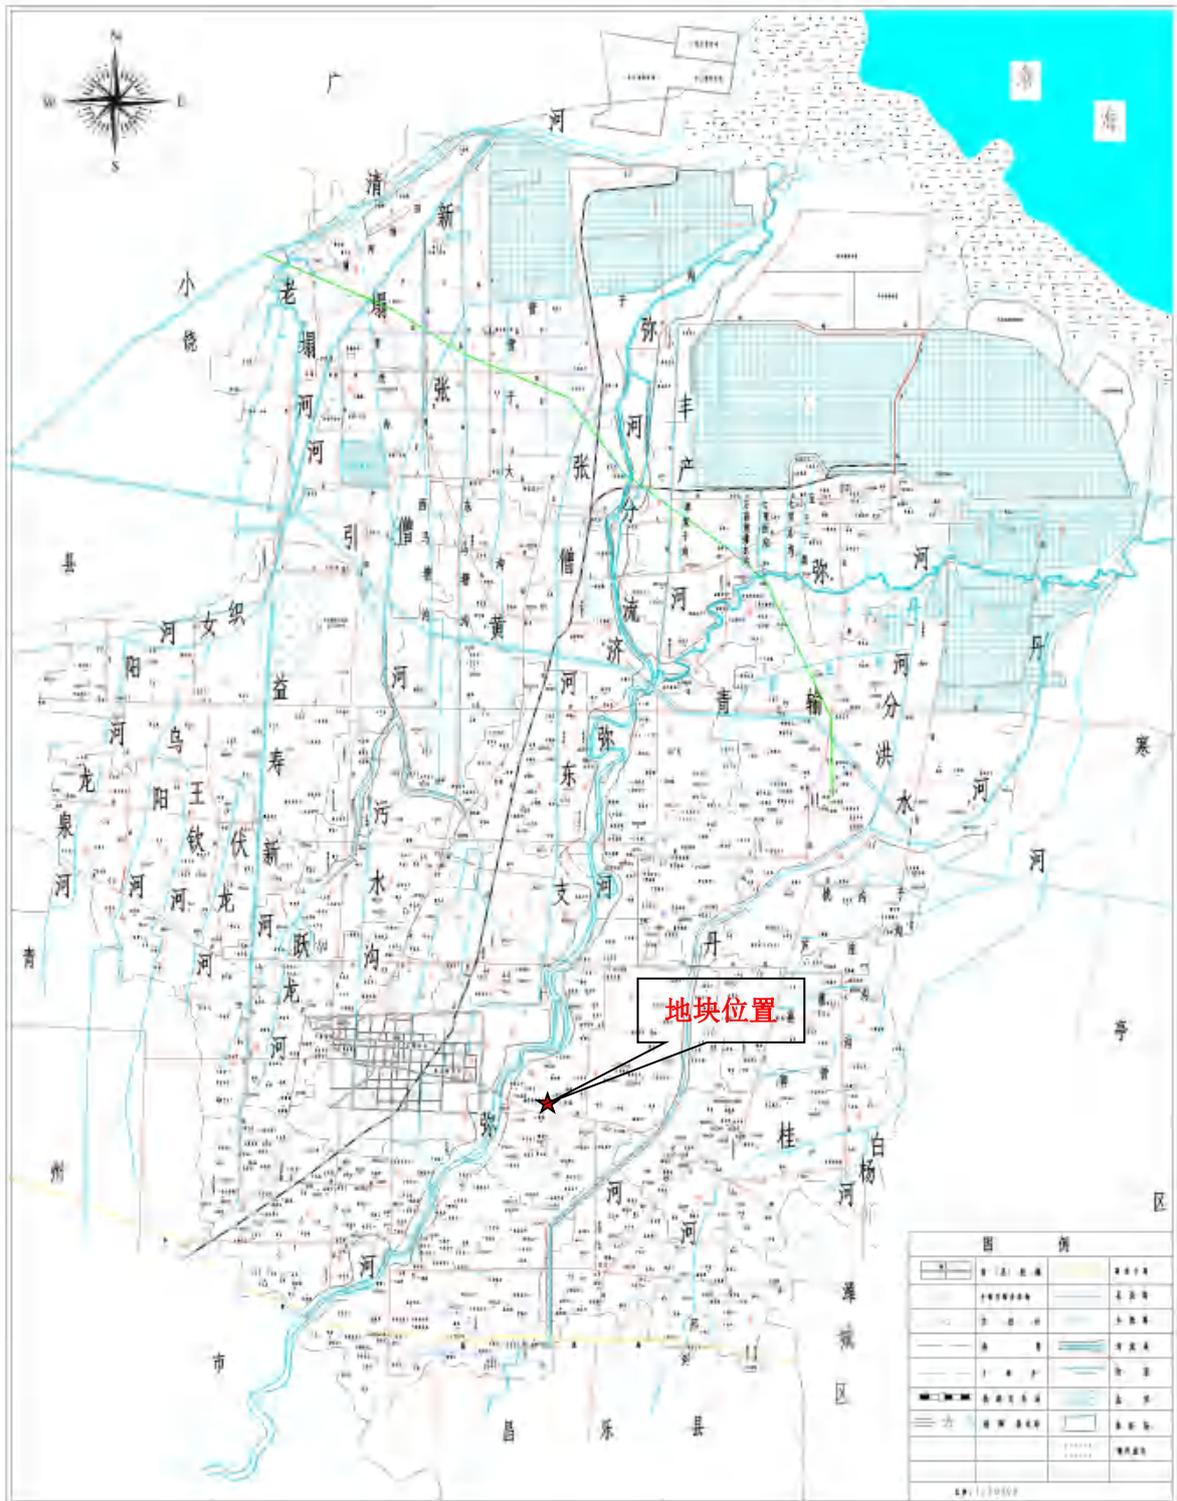
图 3.1-4 寿光市水系分布图

丹河：丹河发源于吕乐县城区南部，流经昌乐、寿光两县市。丹河水系包括丹河干流和大丹河、小丹河、尧沟三条支流，总长 83km，流域面积 $275.34km^2$ ，其中客水面积 $56.31km^2$ 。丹河在大家洼东兴村以东 3km 处汇入弥河，成为新弥河后入海。

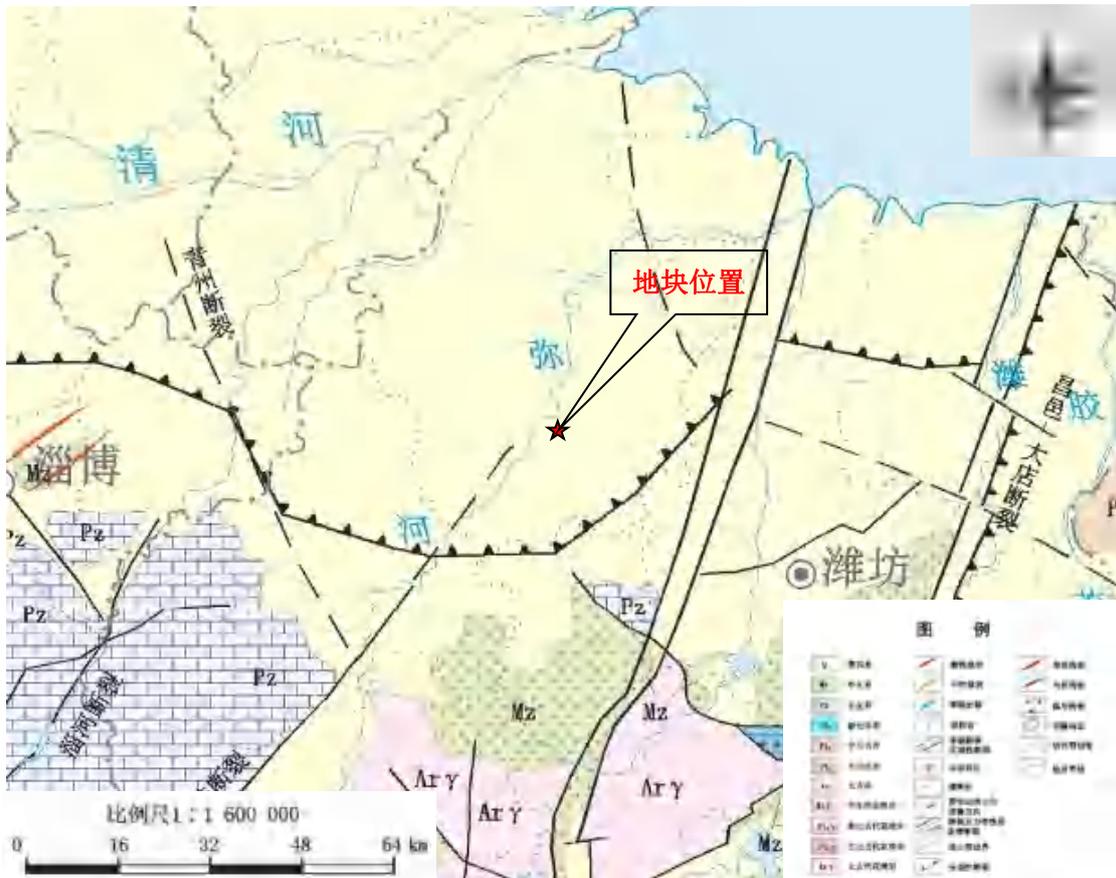
图 3.1-5 地块所在区域构造地质图

根据《山东省构造纲要图》和《山东省地层侵入岩构造单元划分对比意见》等地质构造资料，本地块及附近区域无活动性断裂通过，区域稳定。

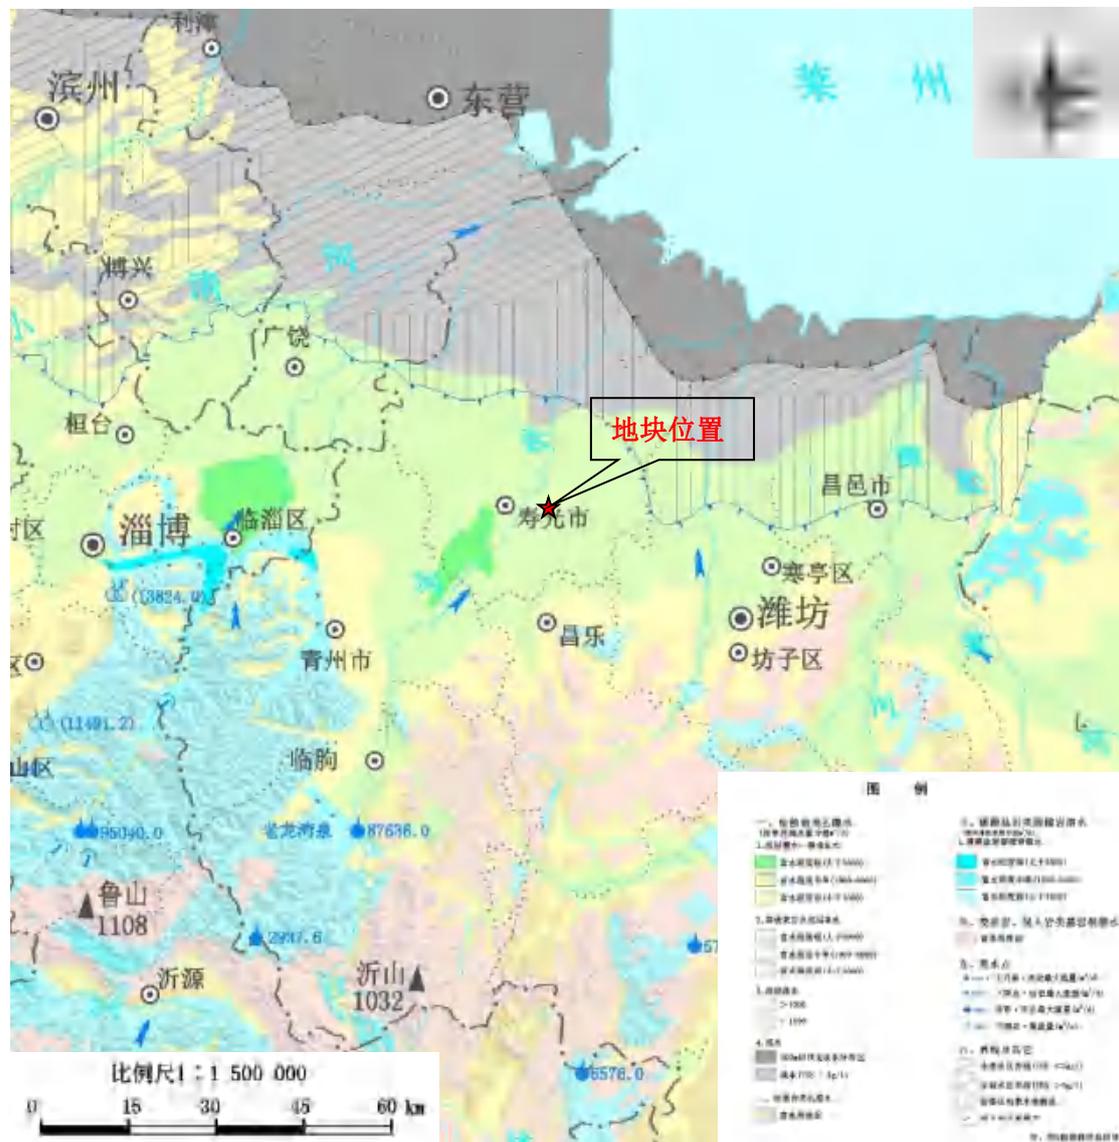
图 3.1-6 地块所在区域水文地质图

根据《全福元东城城市综合体 A 区岩土工程勘察报告》可知，勘探最大深度为 45.0m，勘探期间地下水位埋深 6.0~7.6m，属第四系孔隙潜水，其排泄方式主要由人工抽取和地下径流，补给来源主要为地下径流和大气降水，此水位仅为勘察期间的实测水位，而非历史最高水位，季节性水位变化幅度 1.0~2.0m。地下水对砼具微腐蚀性，对砼中钢筋在长期浸水下具微腐蚀性，在干湿交替下具微腐蚀性。

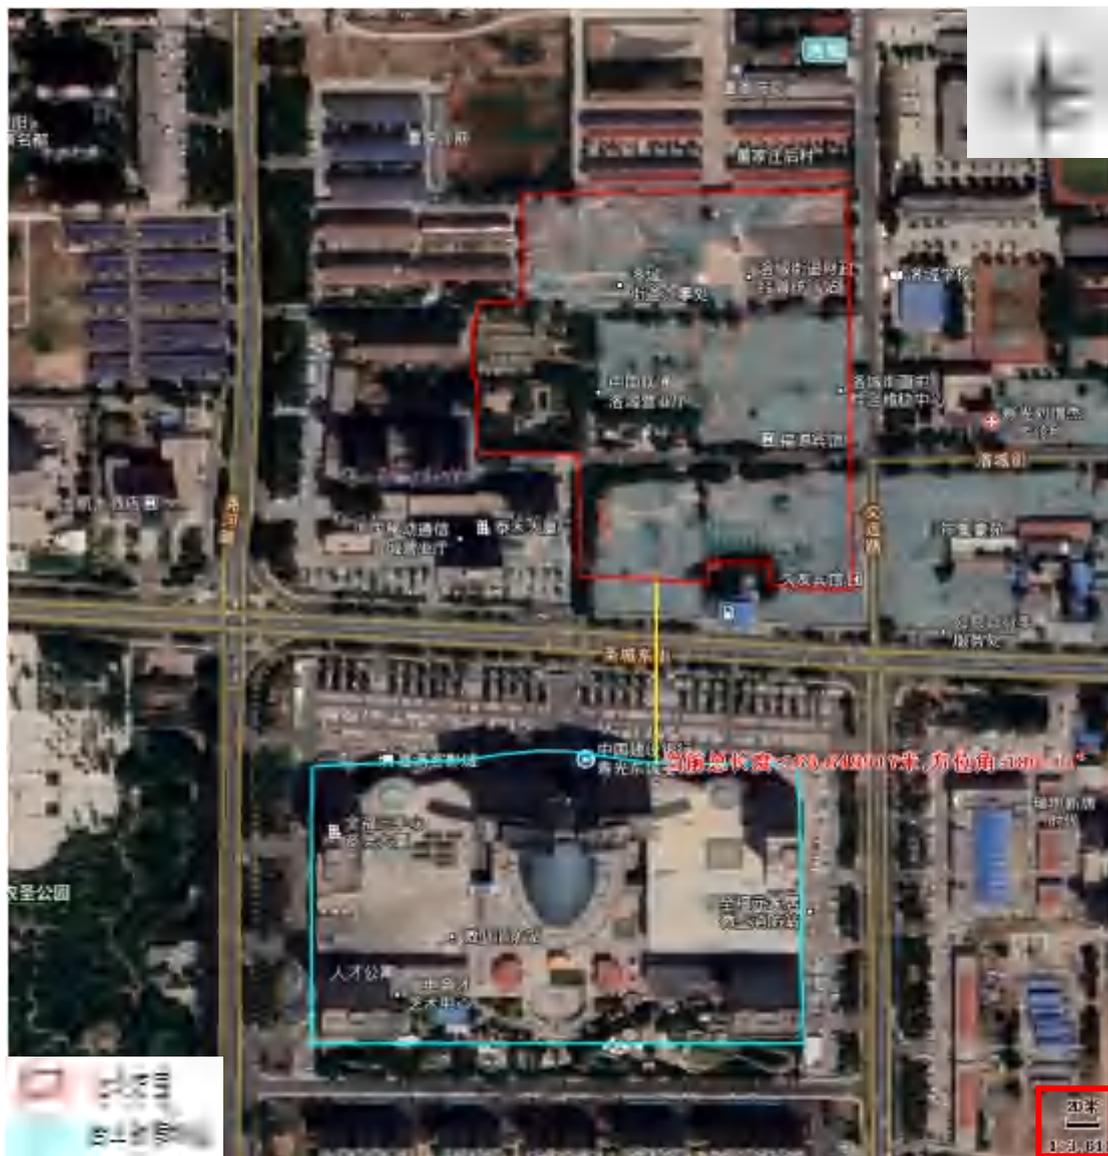
图 3.1-7 岩土勘察场地相对于本地块位置图

本地块工程地质条件引用甲方提供的《全福元东城城市综合体 A 区岩土工程勘察报告》，全福元东城城市综合体 A 区位于地块南 164 米左右，与地块位于同一地质结构区域，地层结构、水文地质条件相近，可参考作为所在区域的地质资料。

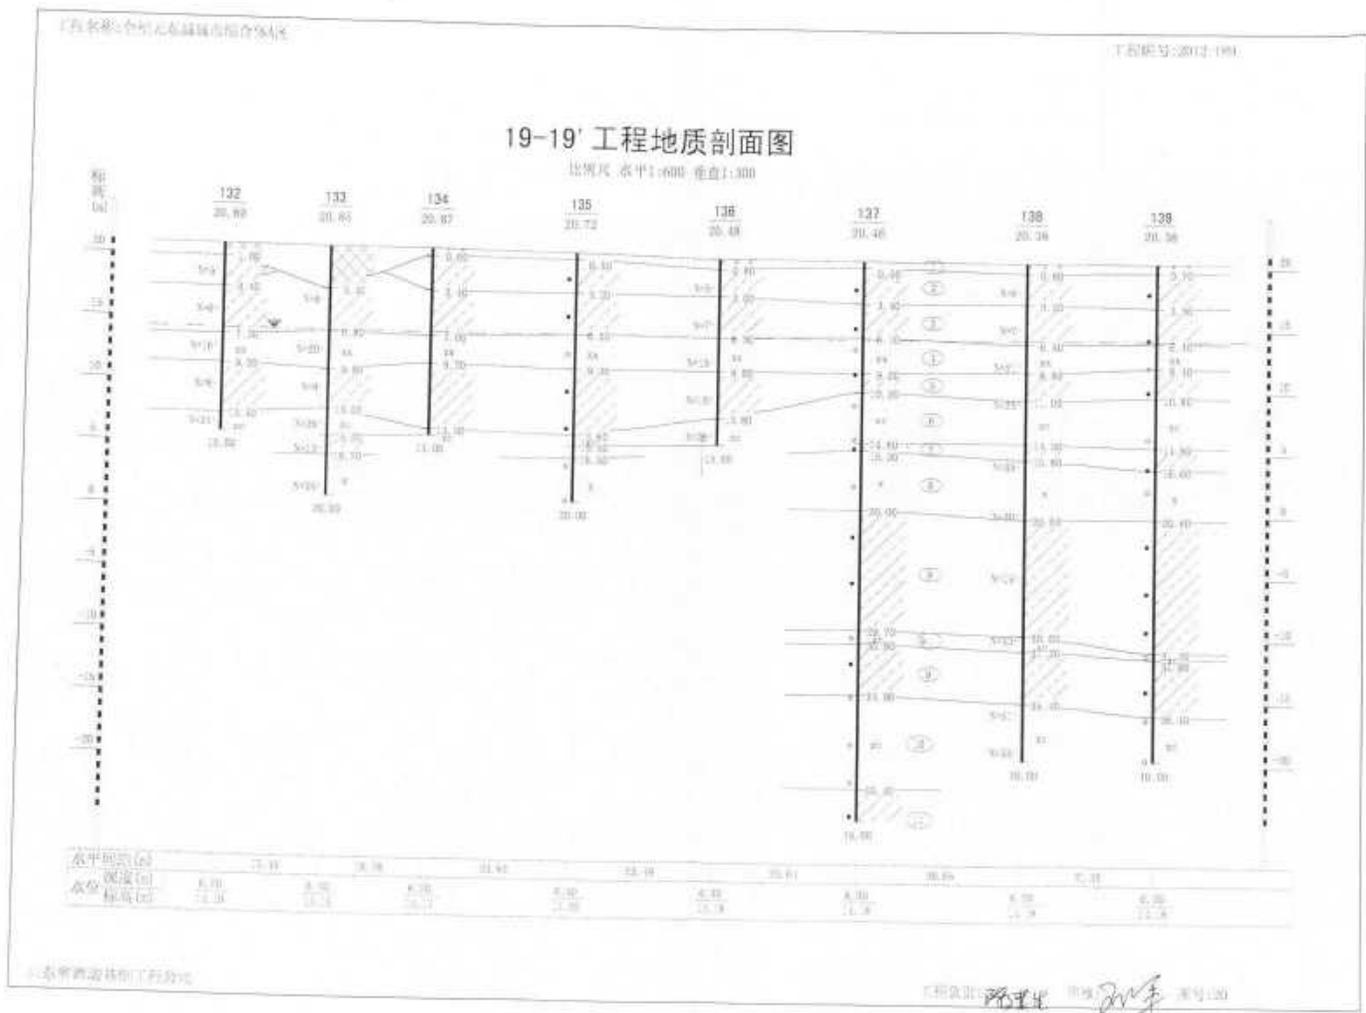
图 3.1-10 岩土勘察场地工程地质剖面图

根据岩土工程勘察报告可知，在钻探深度范围内，地基土自上而下分述如下：

第 11 层粉质黏土 (Q_3^{ml})：棕黄色，可塑-硬塑，含 5%~10% 直径 1-5cm 的姜石，含红黄色氧化物，无摇振反应，切面稍有光泽，中等干强度，中等韧性。该层未穿透，最大揭露厚度 4.40m；控制深度 45.00m。

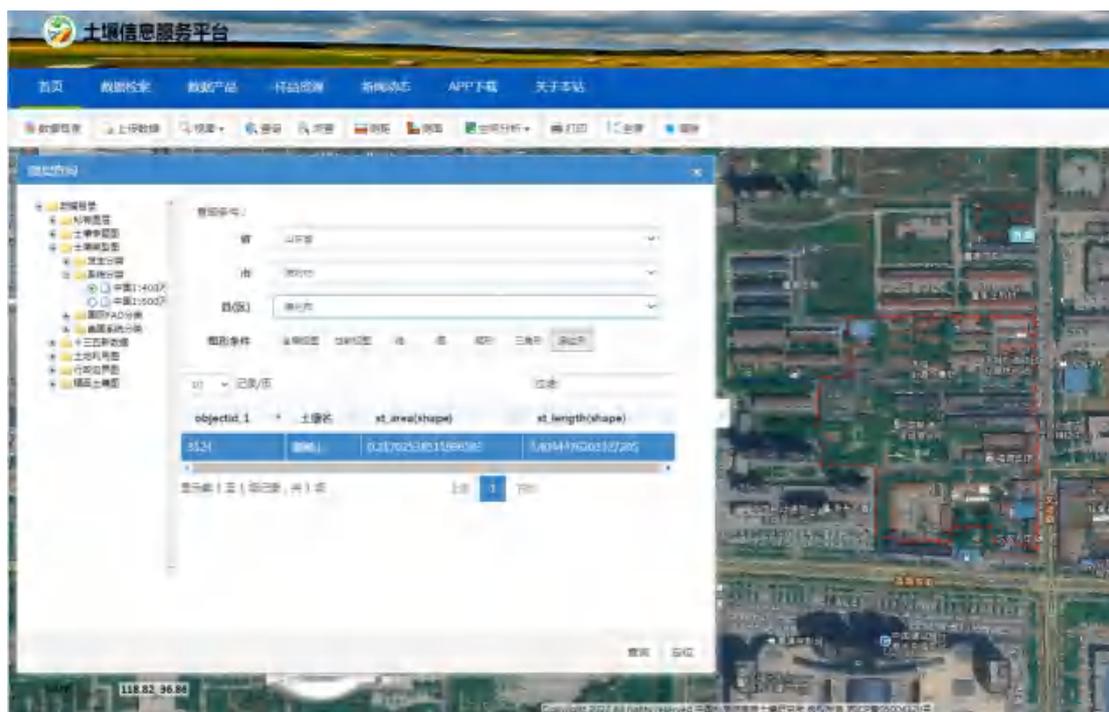
图 3.1-12 土壤类型图

本地块地理位置位于寿光市中南部，土壤类型主要为潮褐土类。

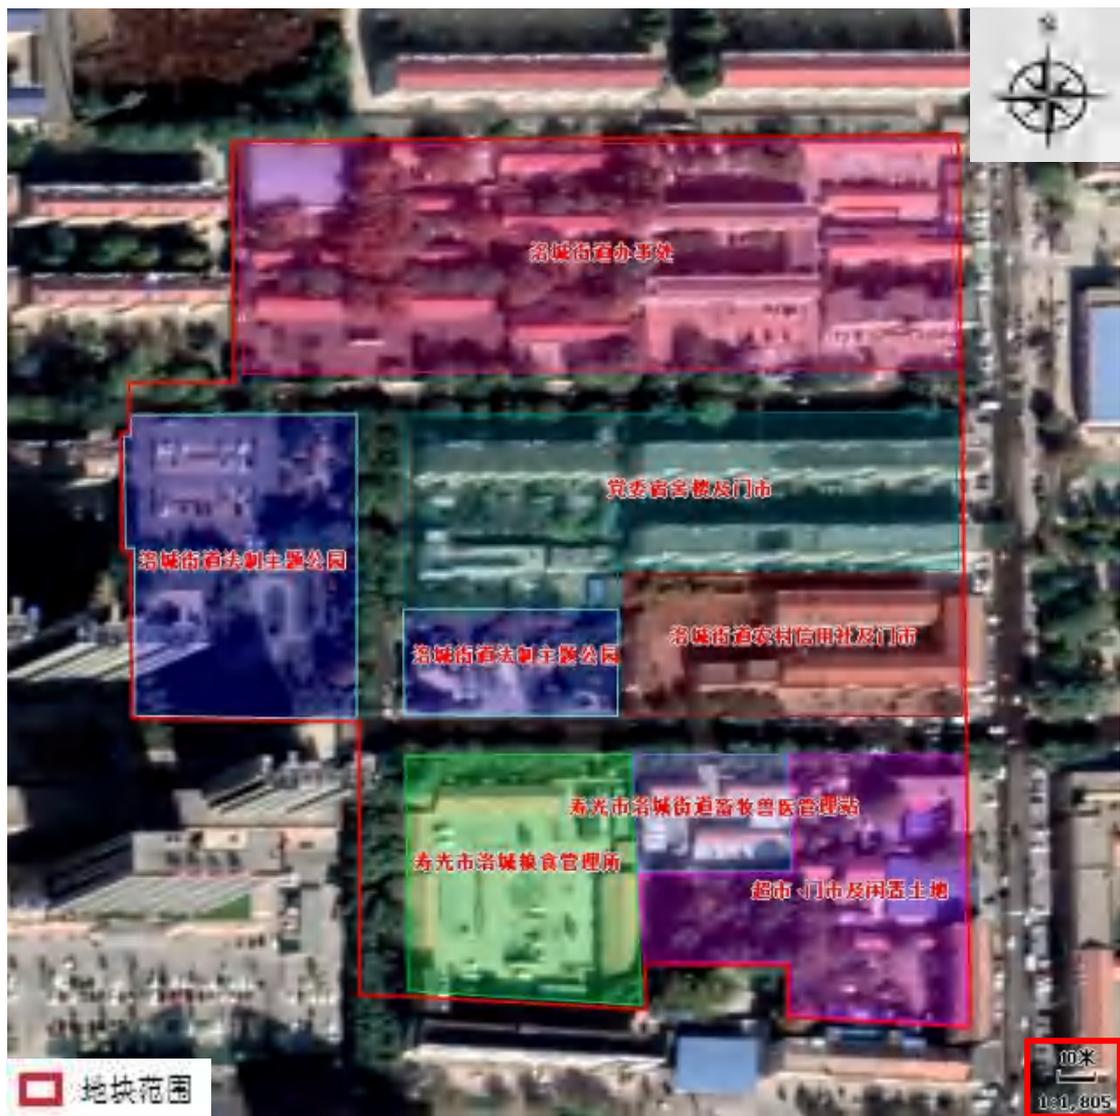
图 4.6-1 城区改造后地块内建筑物分布图

5、2021年5月地块内建筑物区域已完成拆除，目前拆除区域处于闲置状态，洛城街道法制主题公园区域正常开放，人和街、政通路和洛城街正常通行。地块现处于待征收状态。

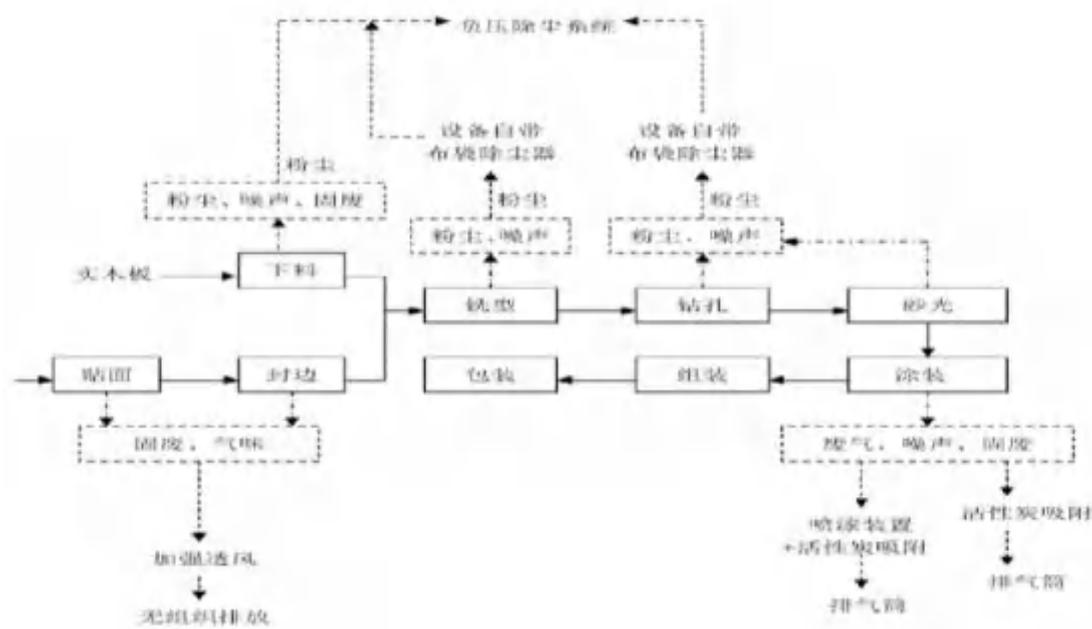
图 4.6-8 工艺流程及产污环节图

④钻孔：钻孔工序应注意的工艺技术要点：a.操作人员应认真查阅设计图纸，了解各项技术要求，选择好钻头，调整好钻头的深度与孔距，确定好零部件钻孔的正反面；b.钻头应始终保持锋利，随时进行研磨或更换，钻孔不允许有崩茬和劈裂现象；c.钻孔允许公差为 $\pm 0.2\text{mm}$ （极限偏差为 $\pm 0.1\text{mm}$ ）；孔距允许公差为 0.2mm （极限偏差为 0.1mm ）；孔深允许公差为 $\pm 0.5\text{mm}$ 。

⑤涂装、抛光：涂装全线的工艺流程如下：破坏处理（敲打、冲孔、沟槽、锉边等）、吹灰等化处理、喷底色、封闭漆、干燥、打磨、擦色、拉明暗、干燥、第一道底漆、干燥、打磨、喷点、干刷、第二道底漆、打磨、干刷修色、干燥、第一道面漆、干燥、打磨、灰尘漆，修整、第二道面漆、干燥，下线。

⑥组装：木质家具的组装一般遵循“从下往上、先左后右”的顺序，木质家具组装时一般多用金属固件进行连接，拆装相对方便，且可多次拆装。装好后的家具要注意轻抬轻放，防止变形和损伤边角。

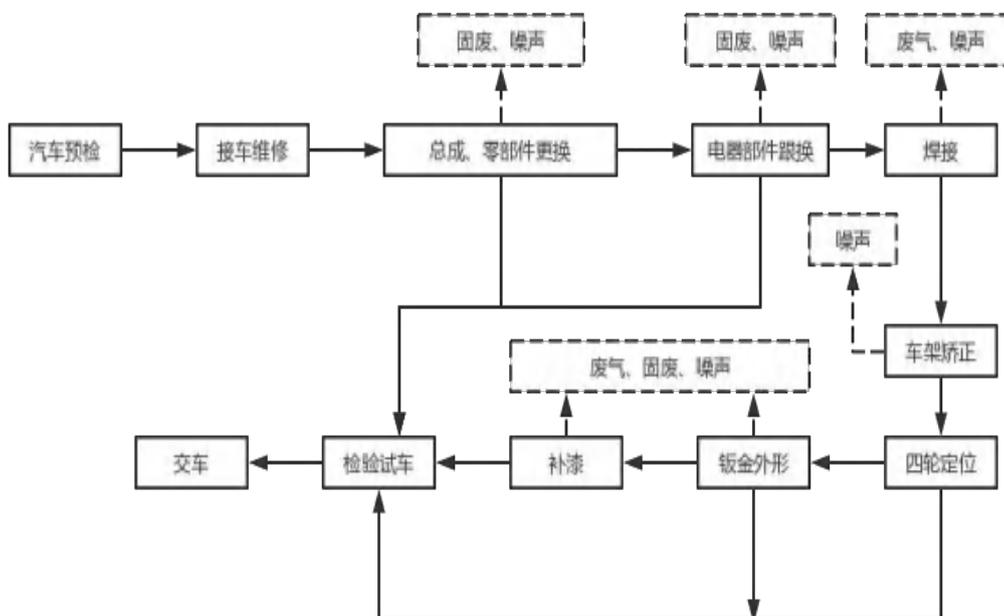
图 4.6-13 汽车维修工艺流程及产污环节图

维修车辆由服务顾问接待并倾听、检查客户维修原因，出具派工单。车辆进入维修车间后，由车间主任安排专业维修工进行故障维修排除，根据维修程度的

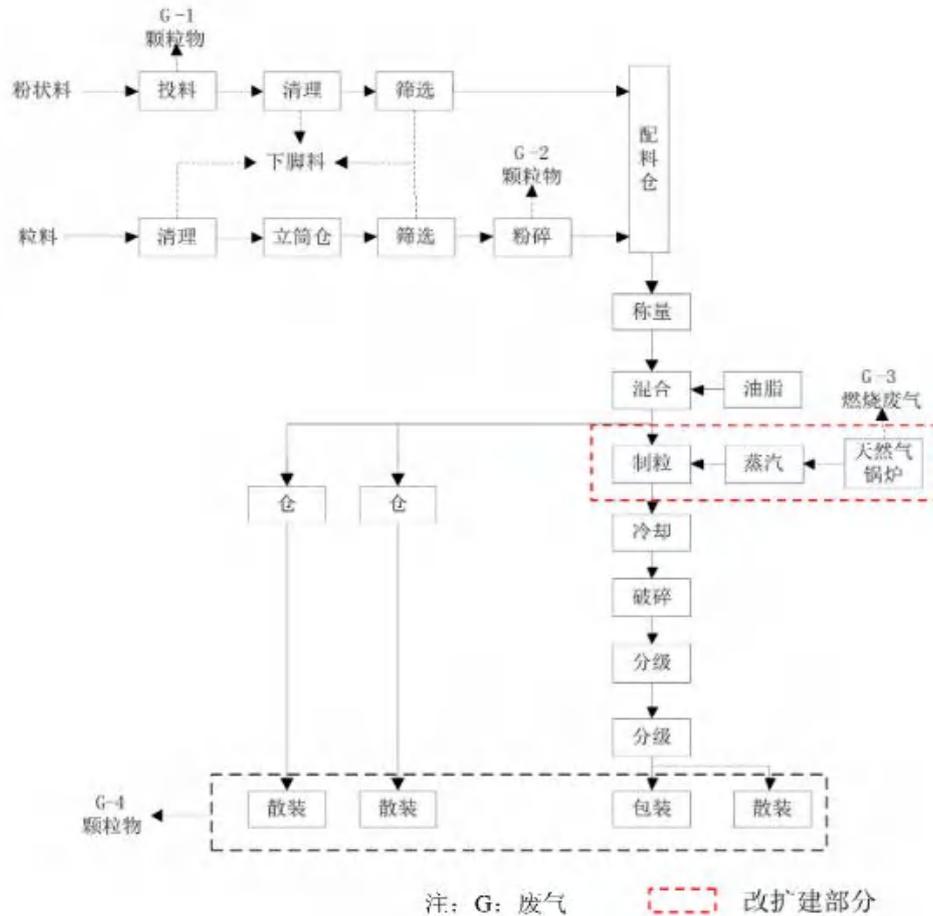
图 4.6-15 工艺流程及产污环节图

⑤破碎、筛分：为满足日龄较小的牲畜采食方便，颗粒料经破碎机破碎成较小颗粒，然后根据不同颗粒大小要求进行分级。

废气：企业产生的废气主要为天然气锅炉燃烧产生的锅炉废气和投料、粉碎、包装过程中产生的粉尘。天然气锅炉燃烧产生的锅炉废气经低氮燃烧器燃烧后，通过 15m 高排气筒排放。投料、粉碎、包装过程中产生的粉尘由集气罩收集后经脉冲布袋除尘器处理后，再经 15m 高排气筒排放。未被收集的粉尘，生产车间内以无组织的形式排放。筛选、制粒以及冷却后的破碎过程，均在设备密闭的条件下进行的，几乎无粉尘散逸到外界环境中。

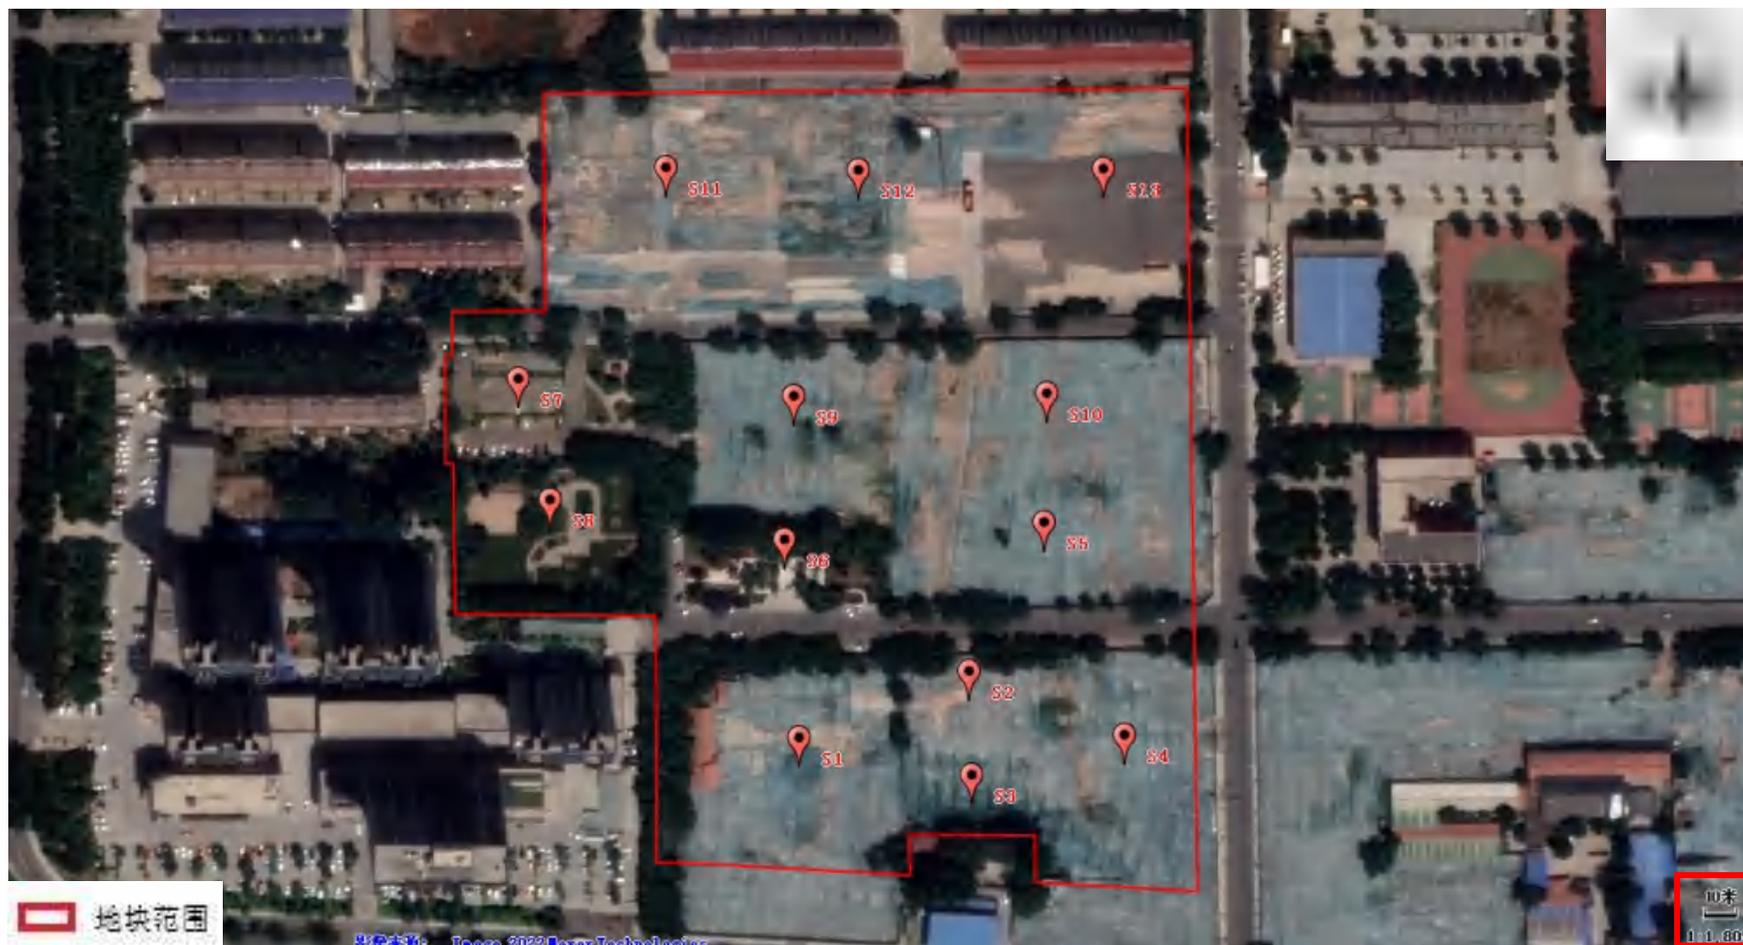
图 5.1-1 地块内土壤监测点位图 (Google 地图)

由于粉质黏土对污染物的阻隔性较强，本次土壤样品采集以采至粉质黏土层，但不穿透底板的原则，同时根据不同深度土壤颜色、气味等感官性指标，结合现场快速检测数据及所在地的实际地形地貌，最终确定终孔深度停留在第三层粉质黏土内，但不穿透底板。

土壤监测点位布设情况见图 5.1-1、图 5.1-2 和图 5.1-3，监测点位信息详见表 5.1-2。

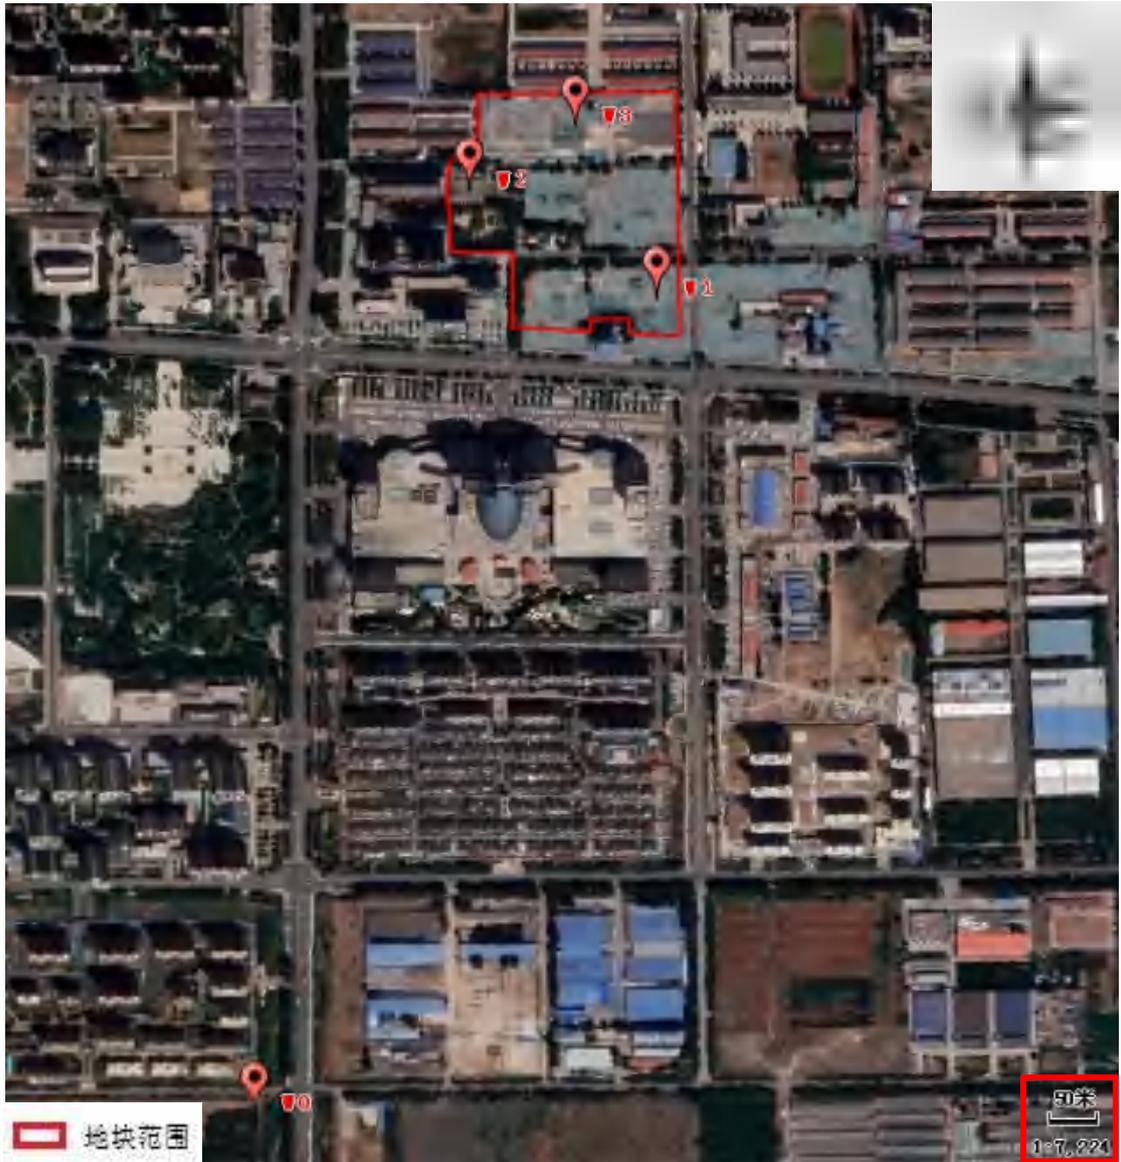
图 5.1-4 地下水检测点位图（Google 地图）

根据《建设用地土壤污染状况调查技术导则》（HJ 25.1-2019）中的相关要求及《全福元东城城市综合体 A 区岩土工程勘察报告》中地下水资料，本地块内没有地下水监测井，因此需在地块内间隔一定距离按三角形建 3 个地下井，同时在地下水流向上游布设 1 个地下水监测井对照点。本次在地块内地下水 W1 监测井（与土壤监测点 S4 共用）、地块内地下水 W2 监测井（与土壤监测点 S7 共用）、地块内地下水 W3 监测井（与土壤监测点 S12 共用），地块地下水上游设置对照监测井 W0（与土壤监测点 S0 共用），共 4 个地下水监测点位。

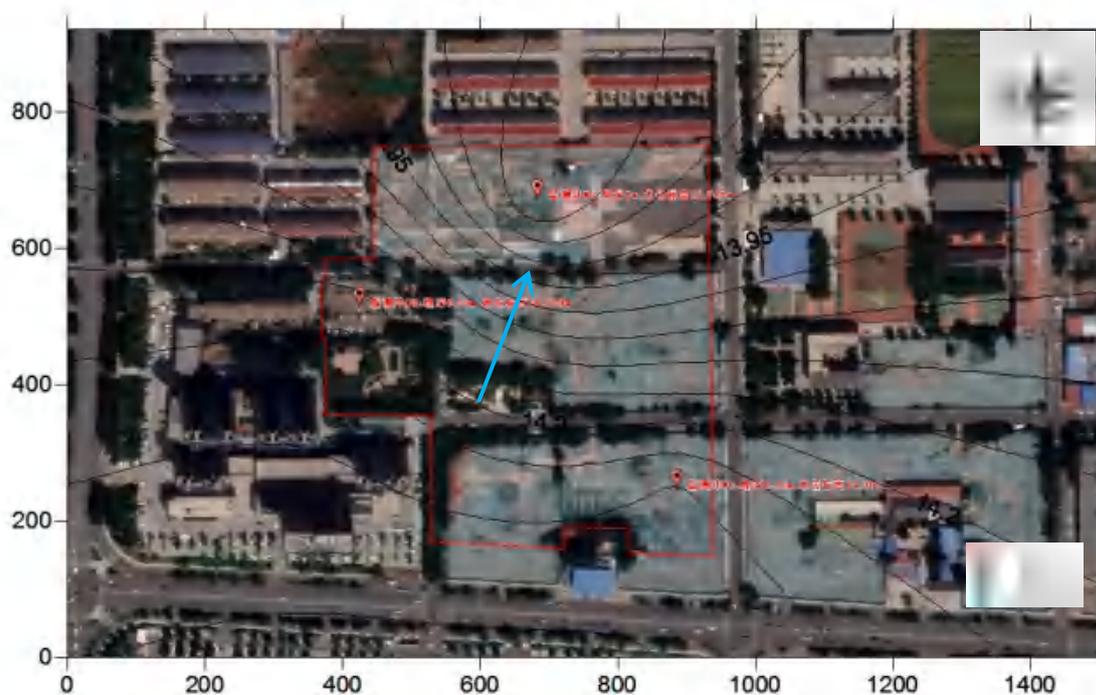
图 5.2-2 地下水流场图

检测点位	井深 (m)	水位埋深 (m)	地表标高 (m)	水位标高 (m)	水温 (°C)	近期降雨情况
地下水上游对照点监测井 W0	10.5	5.60	21.420	15.820	18.3	近期无降水
地块内地下水监测井 W1	12	6.16	20.467	14.307	18.8	近期无降水
地块内地下水监测井 W2	12	6.53	20.769	14.239	18.9	近期无降水
地块内地下水监测井 W3	12	7.00	20.747	13.747	18.7	近期无降水

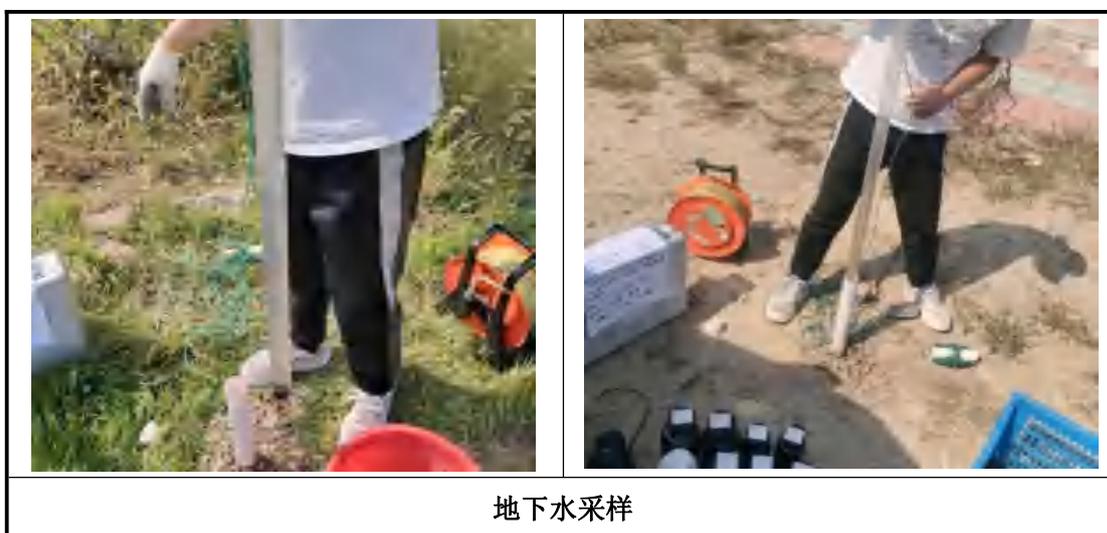
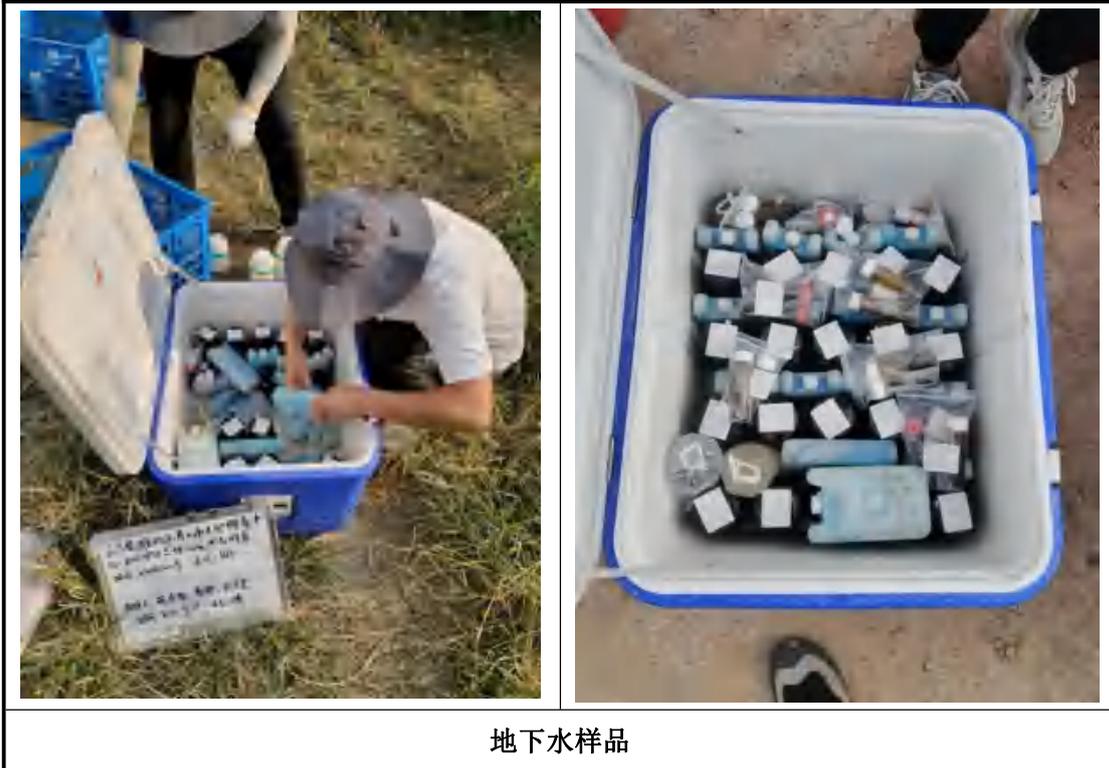
表 5.2-8 地下水样品采集照片一览表

取水使用一次性贝勒管，一井一管，尽量避免贝勒管的晃动对地下水的扰动。本项目坚持“一井一管”的原则，避免交叉污染。地下水装入样品瓶后，记录样品编号、采样日期和采样人员等信息，贴到样品瓶上。地下水采集完成后，样品瓶立即放入现场装有冷冻蓝冰的样品箱内保存，装箱用泡沫塑料等分隔以防破损。样品采集完成，在每个样品容器外壁上贴上采样标签，同时在采样原始记录上除记录采样编号、采样地点、水温、pH 值、电导率等相关信息外，还应记录样品气味、颜色等性状，以上信息均记录在公司内部表单《地下水采样记录表》。
